Intervento n. 8 - *URBS. Dalla città alla campagna romana*
Museo Nazionale Romano
Sotto-Intervento n. 4: “Crypta Balbi – Completamento del recupero del lotto
prospiciente Via Caetani e Chiostro rinascimentale”
CUP F84H21000070001

DOCUMENTO DI INDIRIZZO DELLA PROGETTAZIONE

ALLEGATO 6: SCHEDE DI ANALISI DELLE COMPONENTI ARCHITETTONICHE

UFFICIO TECNICO
N°: 19/2023

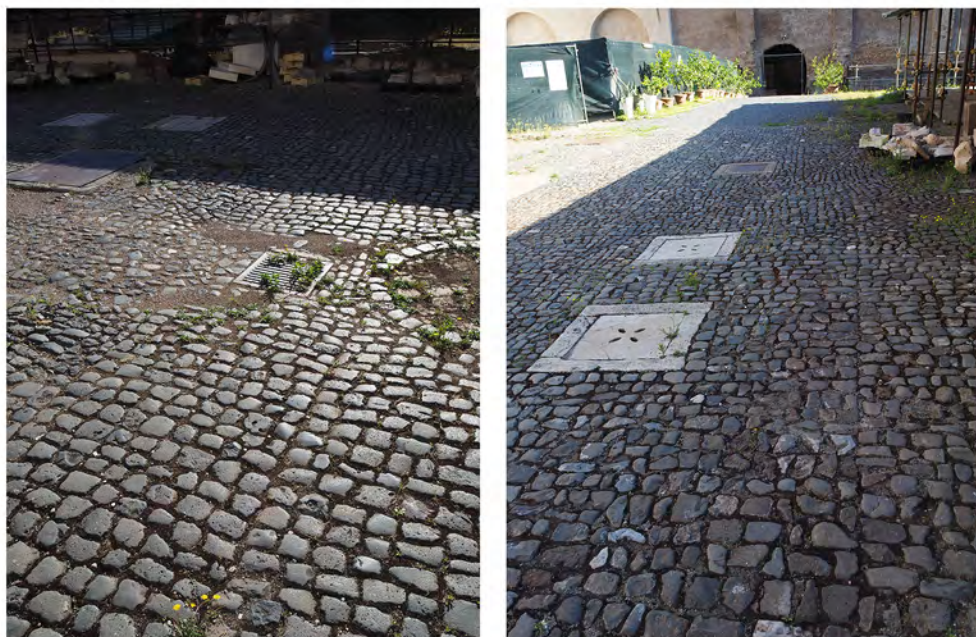
1. PAVIMENTAZIONE DEL CHIOSTRO

La pavimentazione del chiostro, benché molto reintegrata e rimaneggiata, presenta ancora alcuni dei caratteri originali, con porzioni di imbrecciata conservata, benché in molti tratti reintegrata con selciato di sampietrini; le porzioni più integre suggeriscono che, oltre a guide diagonali di compluvio, fosse presente una scansione interna di campi. Alcune caditoie in travertino sono frutto di rifacimenti recenti e nel piano sono presenti botole metalliche che danno accesso alle sottostanti cisterne. Qua e là nel selciato sono presenti frammenti di marmi antichi (porfido, serpentino).

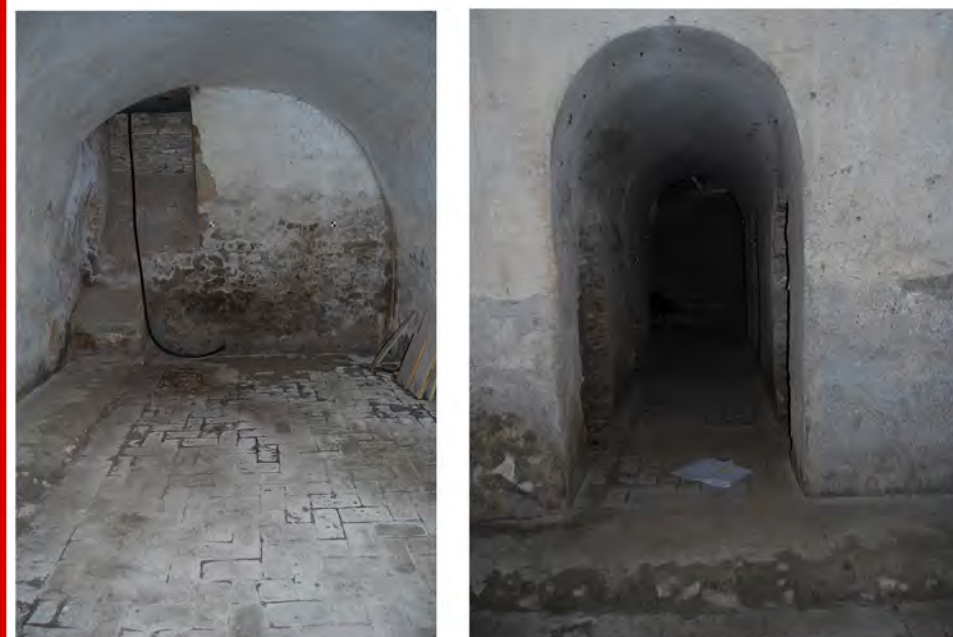
2. AMMATTONATI PIANO INTERRATO

Al livello interrato si conservano alcuni ambienti con una pavimentazione ad ammattonato. Le porzioni più integre presentano un apparecchio a testa avanti con fascia di bordo, mentre altre parti più frammentarie presentano disposizioni meno regolari, probabilmente frutto di parziali reintegrazioni.

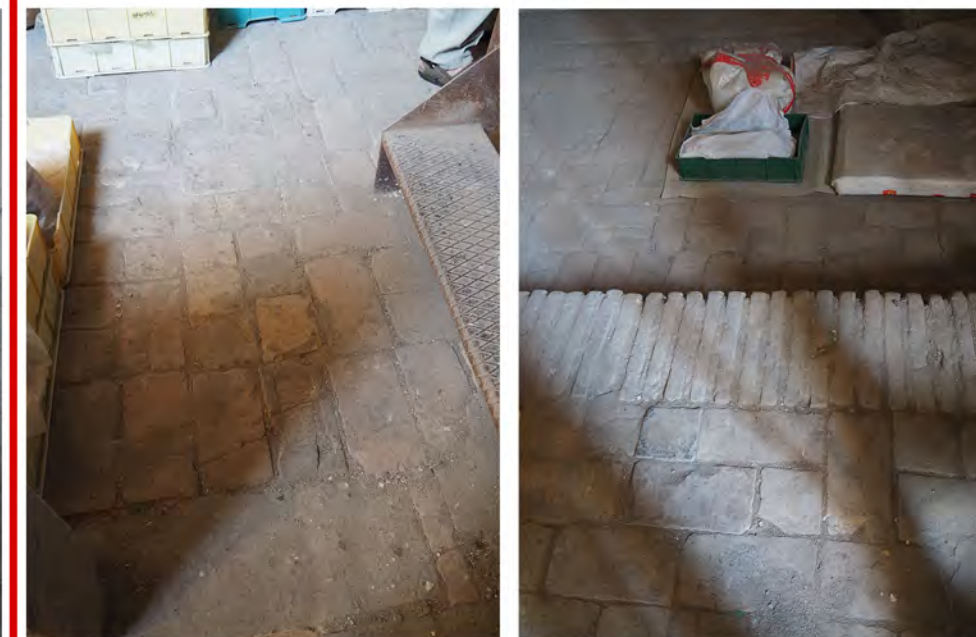
3. PAVIMENTO AMMATTONATO PRIMO PIANO

La pavimentazione del grande salone del primo piano è realizzata ad ammattonato e appare molto rimaneggiato e reintegrato, anche in tempi relativamente recenti; nei tratti più integri si riconosce un apparecchio a testa avanti, anche se molti elementi sono fratturati o parzialmente lacunosi.

Fra i due livelli in cui si articola il locale è realizzato un gradino terminato con una fascia di mattoni di taglio.

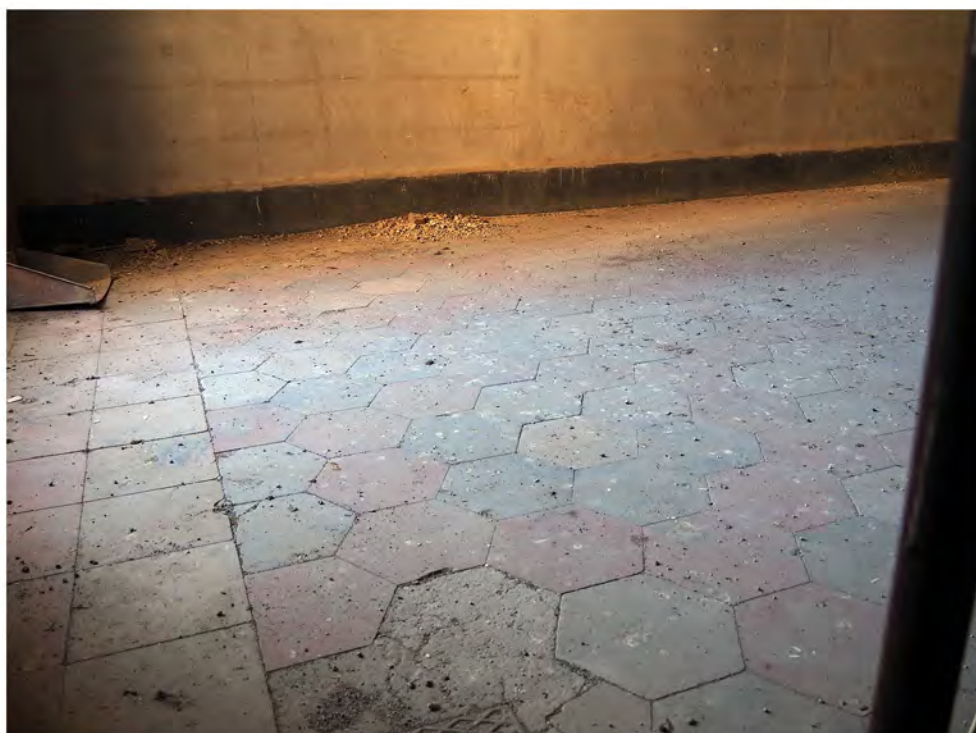
4. PAVIMENTO IN CEMENTINE ESAGONALI

La pavimentazione della grande sala del secondo piano è realizzata con cementine che formano una doppia fascia di elementi quadrati sui lati, definendo un campo centrale in cui sono disposte cementine esagonali rosse, nere e bianche, definendo un motivo decorativo modulare.

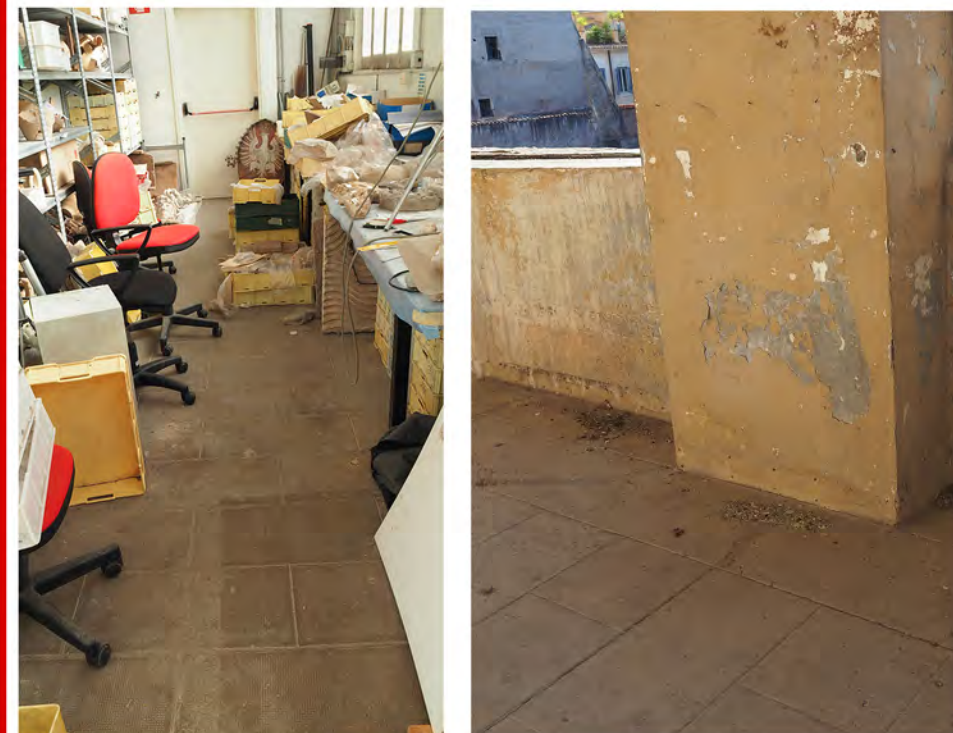
5. PAVIMENTAZIONE DEL PORTICO AL LIVELLO TERRENO E PRIMO PIANO

Le pavimentazioni attuali del porticato sono state sostituite e sono oggi realizzate in getto di cemento segnato a simulare un lastricato di elementi lapidei.

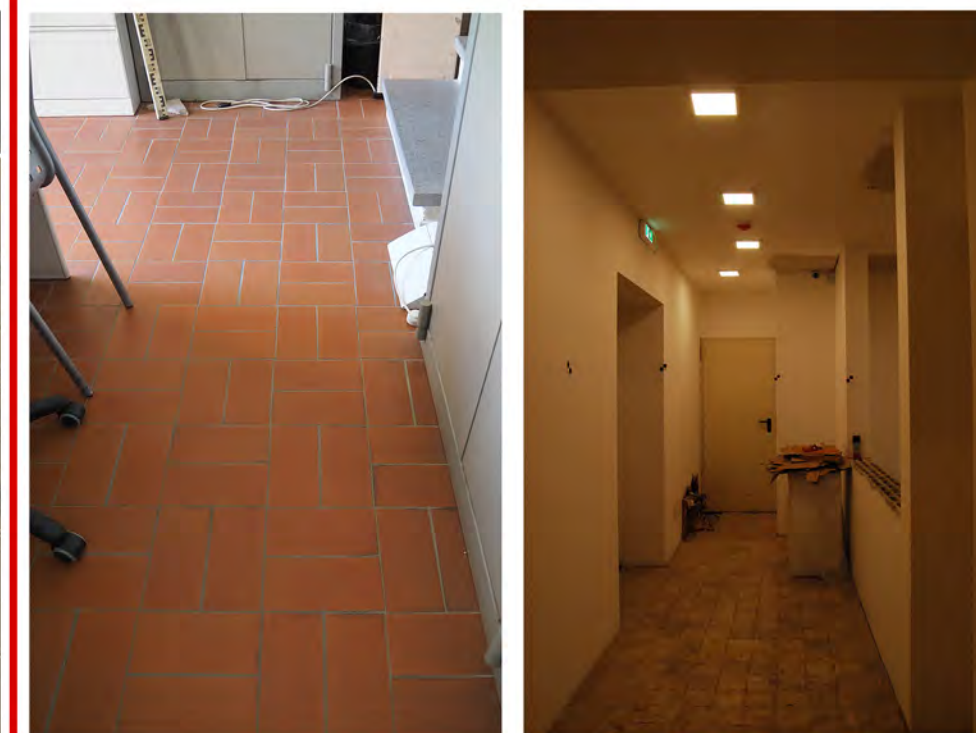
6. PAVIMENTAZIONI DI SOSTITUZIONE

Gli interventi di risistemazione degli ambienti oggi destinati a uffici sono stati realizzati, per quanto riguarda le pavimentazioni, con apparecchi che ricordano, nella disposizione degli elementi, quelli storici: l'ufficio a piano terreno e quello all'ammessato, ad esempio, hanno una pavimentazione composta di elementi rettangolari con una posa "a canestro" o con quadretti in cotto.

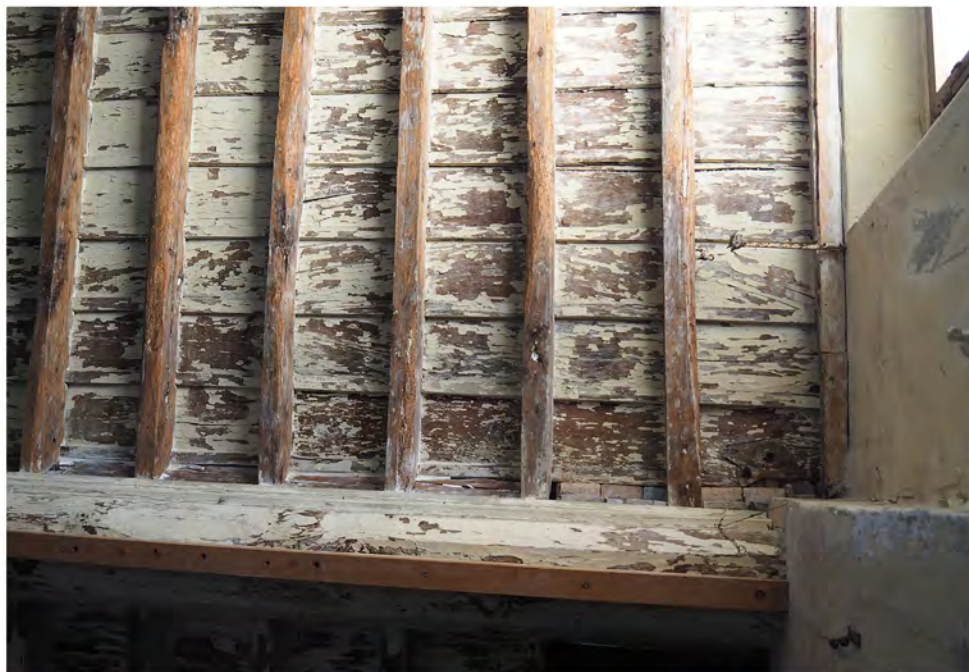
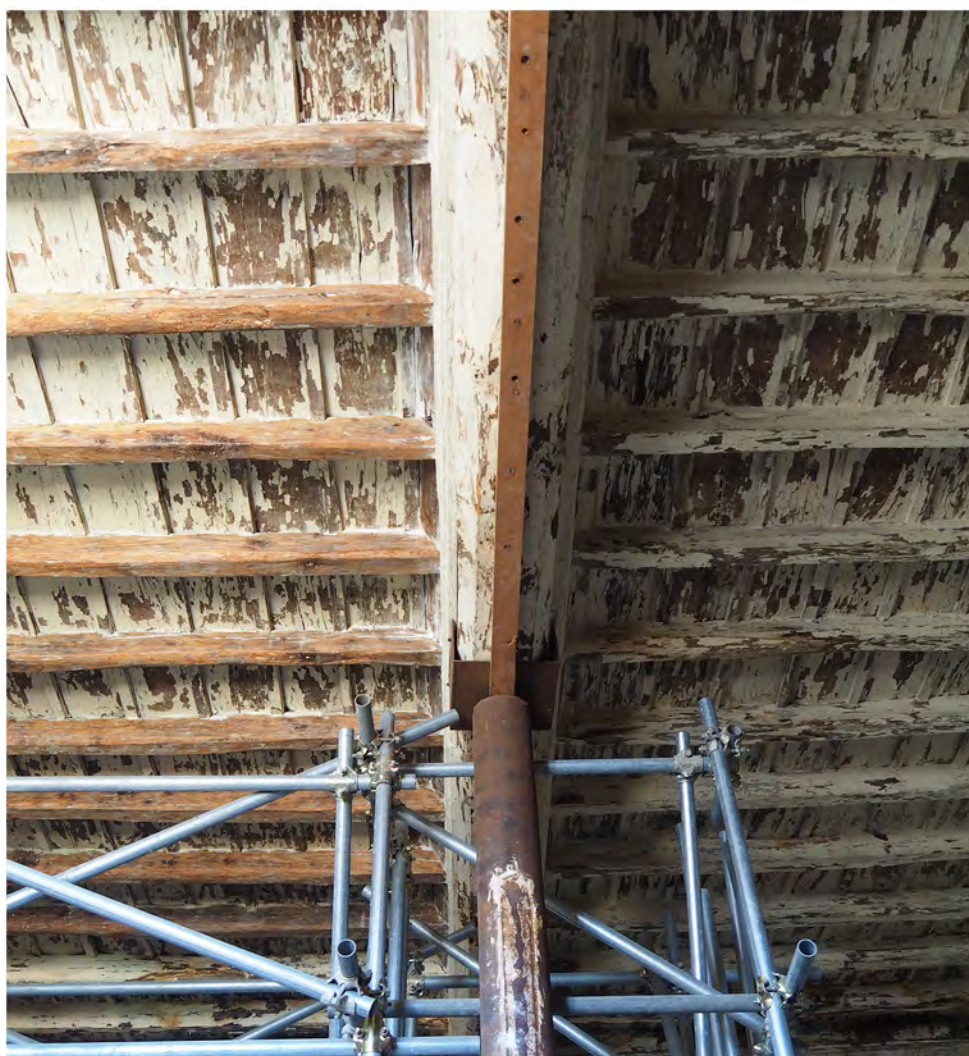
1. SOLAIO A REGOLO PER CONVENTO CON BUSSOLA

L'ampia sala del primo piano è coperta da un grande solaio ligneo a regolo per convento con bussola lungo l'appoggio dei travicelli sulla trave principale. Il solaio si presenta abbastanza integro, anche se una campata è stata modificata per inserire una scala metallica di salita al livello superiore in sostituzione di quella antica. Al centro dell'ambiente è stato posizionato un ritto metallico con funzione di rompitratta.

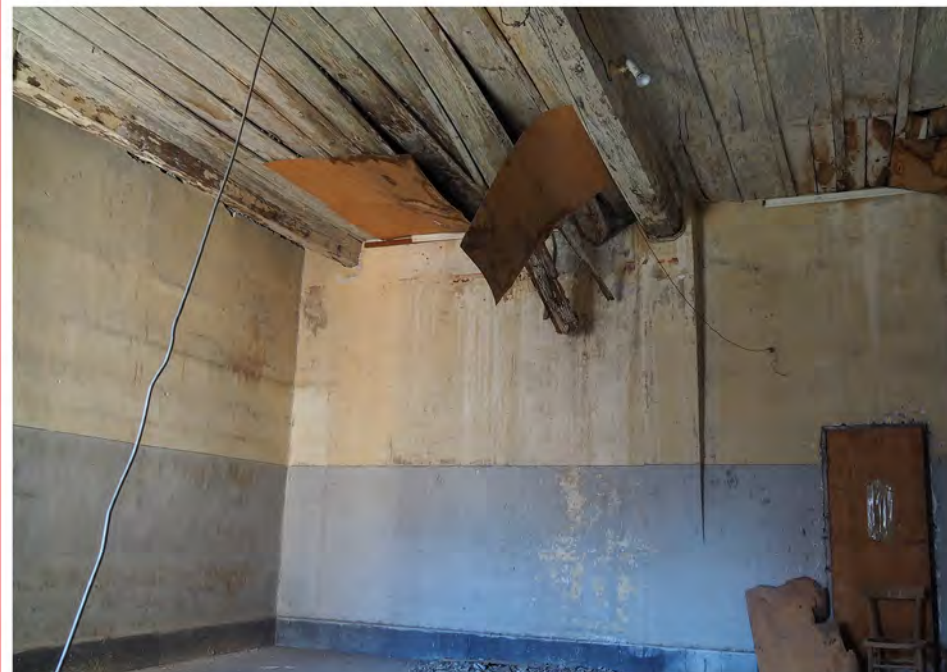
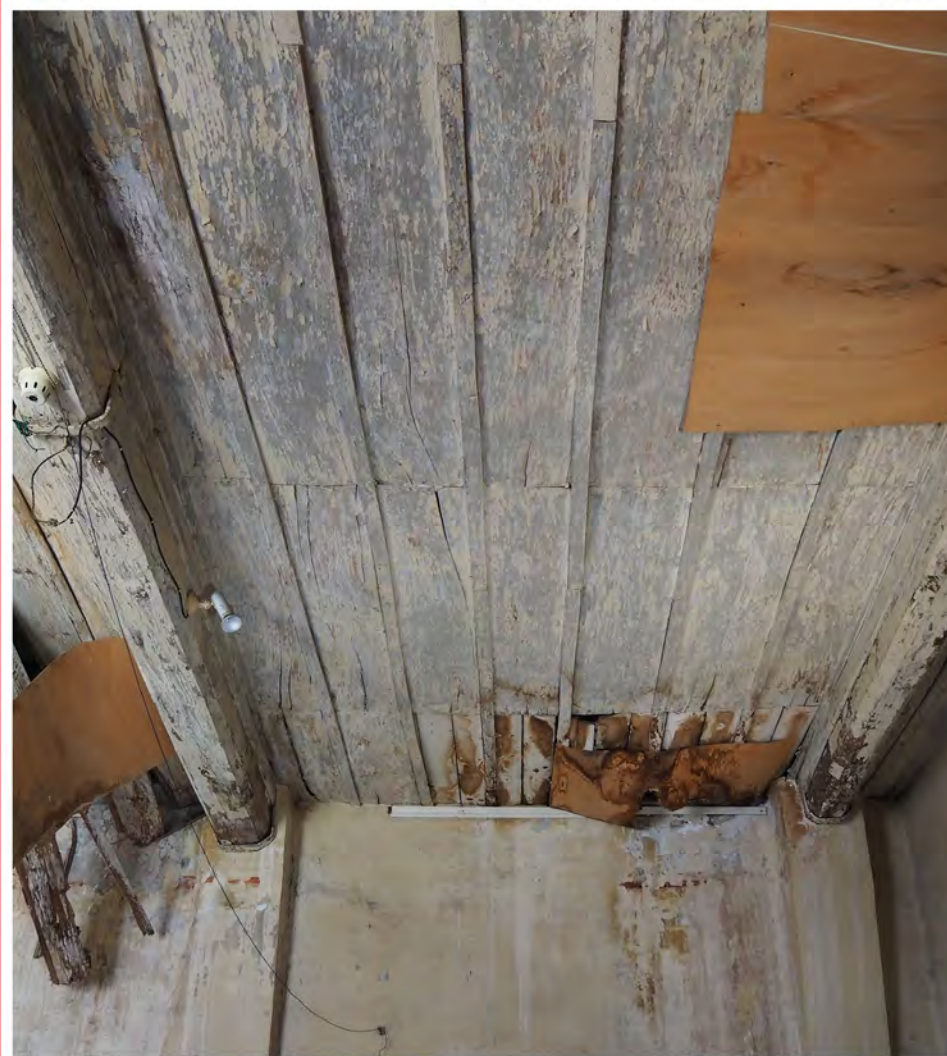
2. SOLAIO LEGGERO DI SOTTOTETTO

La sala del secondo livello è coperta da un solaio di elementi leggeri a chiudere lo spazio delle orditure lignee di copertura che lo scandiscono, come travi di un solaio. Le giunzioni fra gli elementi del sottile tavolato sono finite con regoli e presentano tracce di una coloritura azzurrina al di sotto di una più recente tinteggiatura giallastra. Le travi di legno presentano alcune delle fasce metalliche di congiunzione con le altre orditure delle strutture di sostegno della falda.

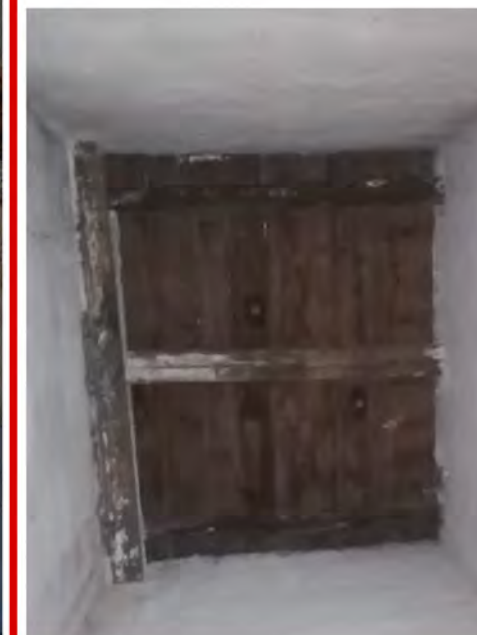
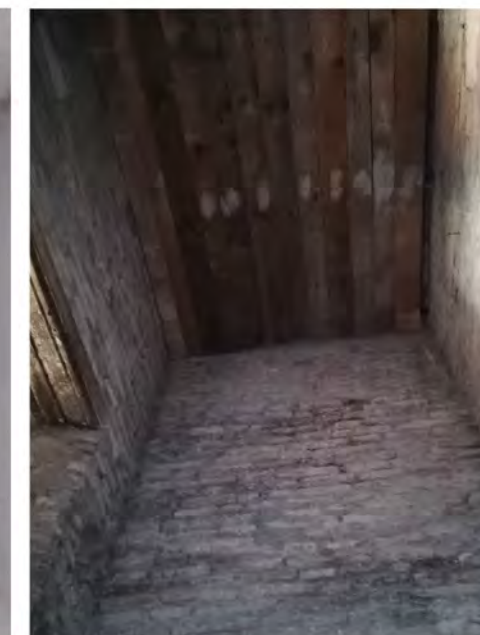
3. SOLAI RUSTICI DEL CAMPANILE

Dalle due grandi sale sovrapposte si entra in un piccolo vano corrispondente al campanile della vicina chiesa di Santa Caterina. I due livelli sono costituiti da due solai in legno rustici.

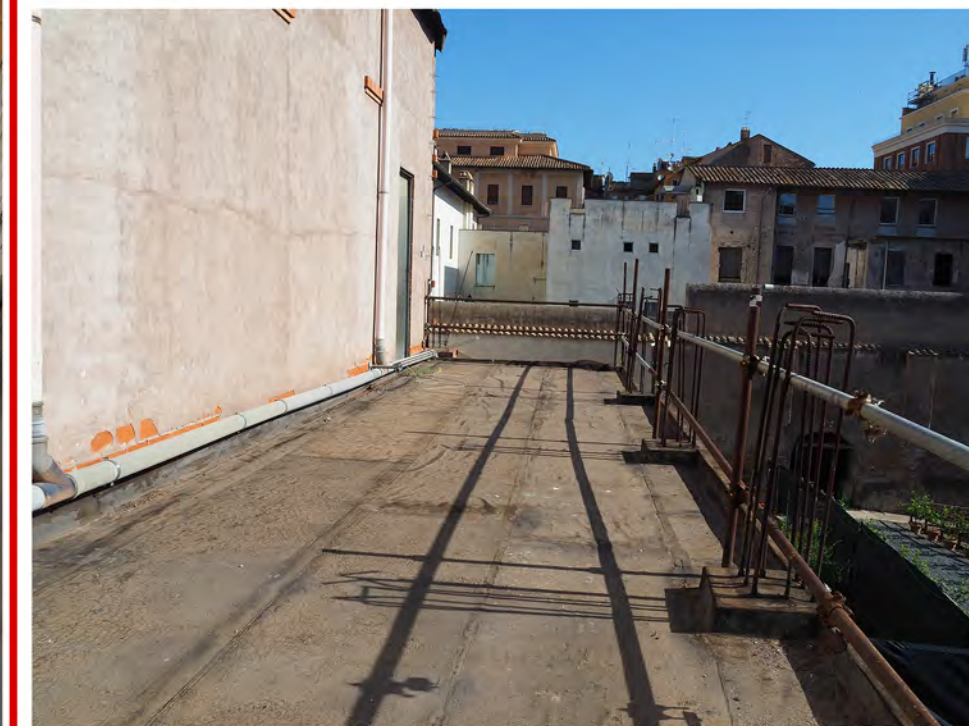
4. SOLAI DI SOSTITUZIONE

Una ampia porzione del lotto non conserva più nemmeno le tracce dei solai originali, ma i livelli di calpestio sono variamente realizzati con strutture in c.a., in molti casi rimaste incomplete e, allo stato attuale, inutilizzabili.

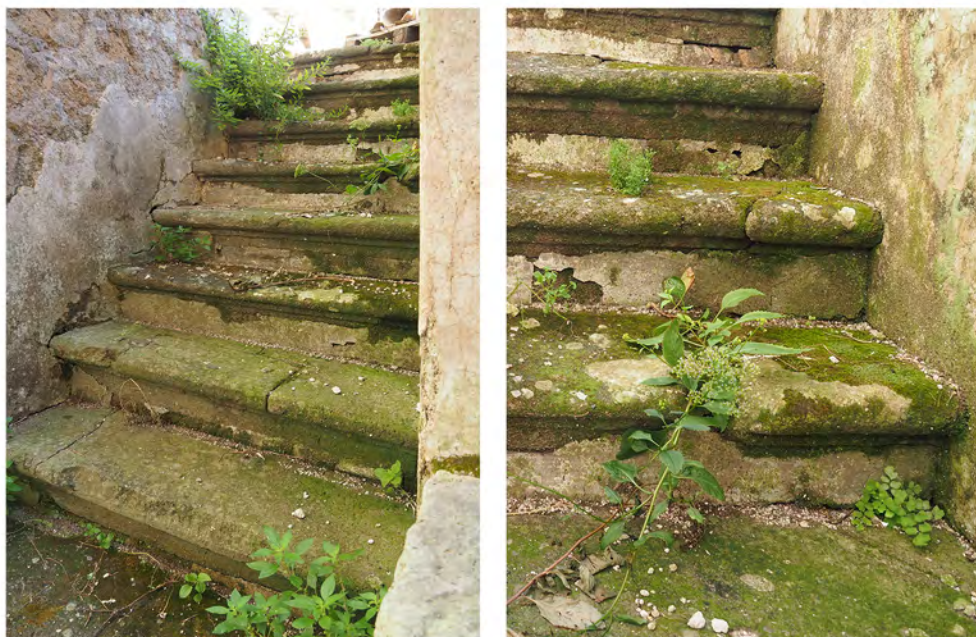
1. SCALA ESTERNA DI DISCESA AL LAVATOIO

Dal piano del chiostro una rampa di scale porta al livello ribassato in cui sono collocate alcune vasche di lavatoio addossate al lato sud del portico. I gradini sono realizzati, secondo la tradizione costruttiva romana, con masselli in peperino modanati con toro e nastrino, ripianati in basso da muratura.

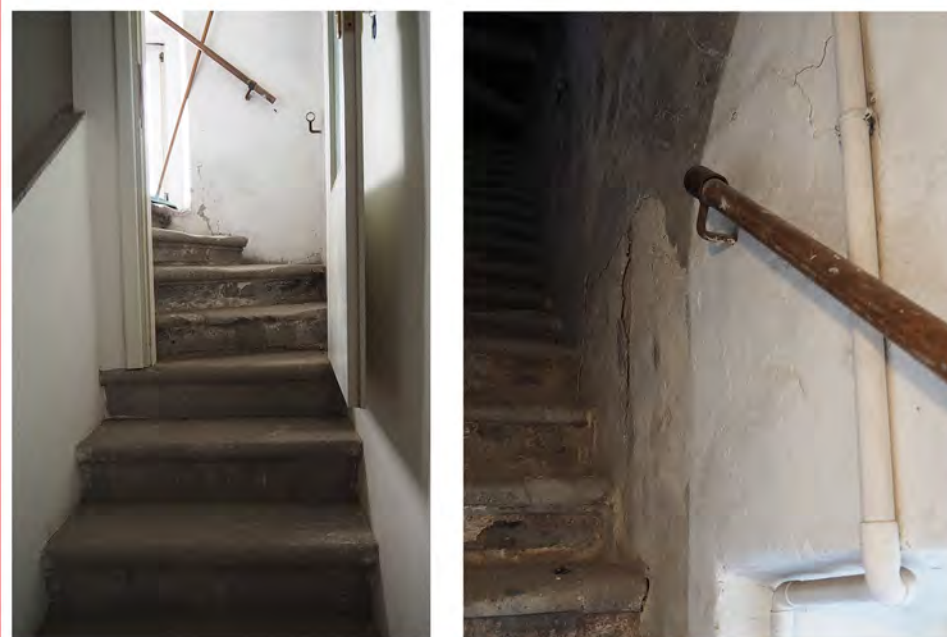
2. SCALA DI ASCESA DAL PIANO TERRA AL PRIMO

Anche questa scala è realizzata, come quella precedentemente descritta, con masselli di peperino modanati sul fronte e ragguagliati alla base per ripianarli al momento della posa; i primi gradini sono stati recentemente sostituiti, mentre la parte superiore della rampa presenta piani di calpestio molto consunti. Alla parete si conservano tracce di un vecchio mancorrente in legno ancorato al muro mediante attaccaglie metalliche.

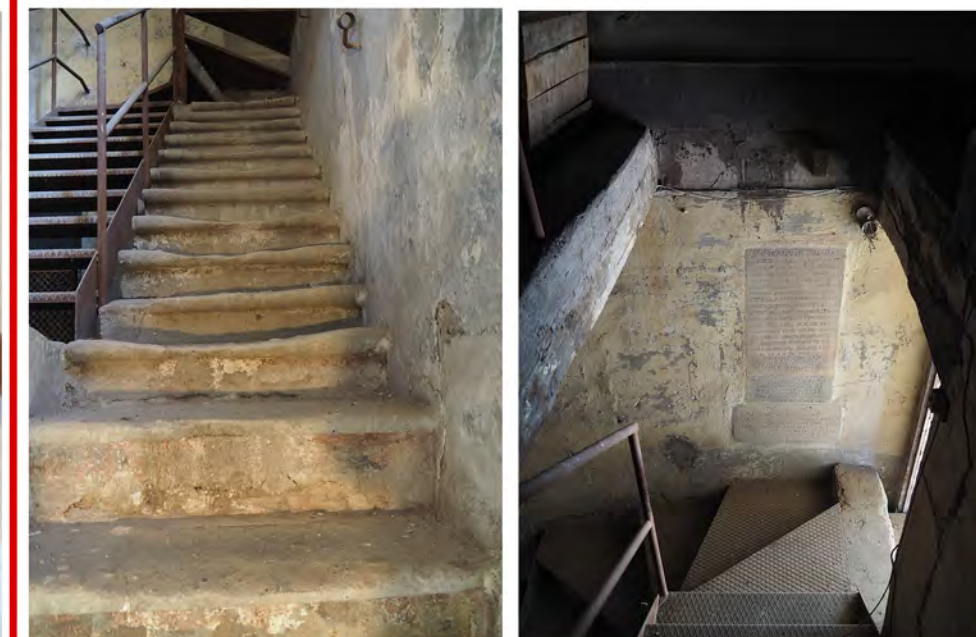
3. SCALA DI ASCESA DAL PRIMO PIANO ALLA LOGGIA

Anche questa rampa è realizzata con la stessa modalità costruttiva descritta e al muro sono conservati gli elementi metallici che sostenevano il mancorrente ligneo. La rampa usciva alla terrazza sulla loggia, ma è oggi affiancata e sostituita da una rampa metallica che, tagliando il grande solaio a regolo per convento, sale direttamente al secondo piano, in origine collegato da una rampa esterna. La rampa antica era caratterizzata dalla presenza di lapidi marmoree murate in corrispondenza del pianerottolo e, in origine, presentava un parapetto verso la stanza.

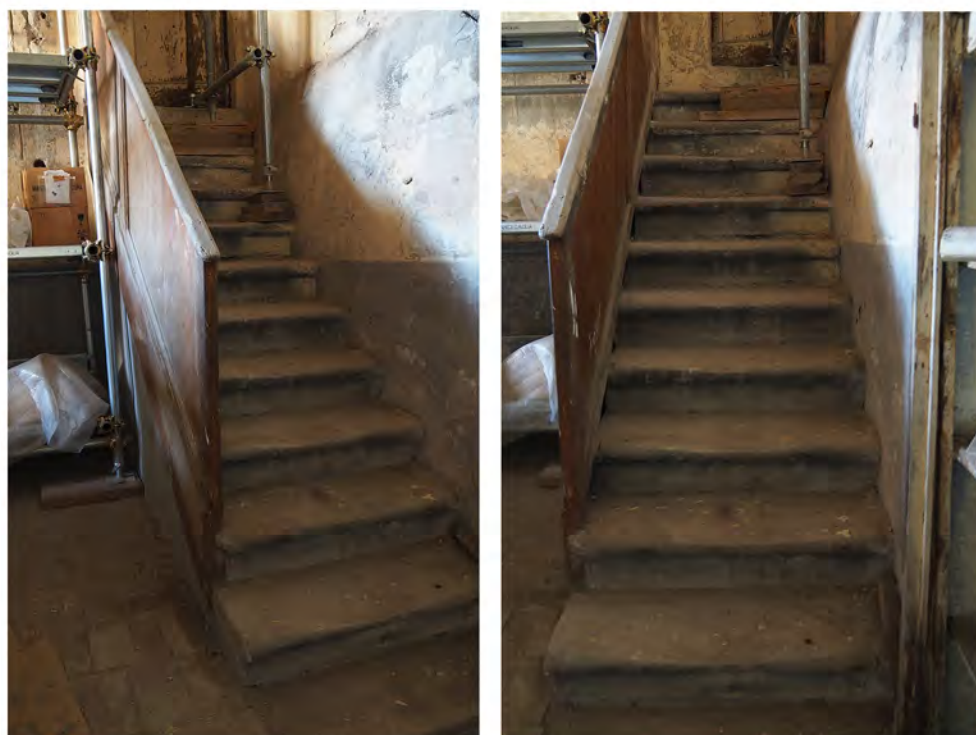
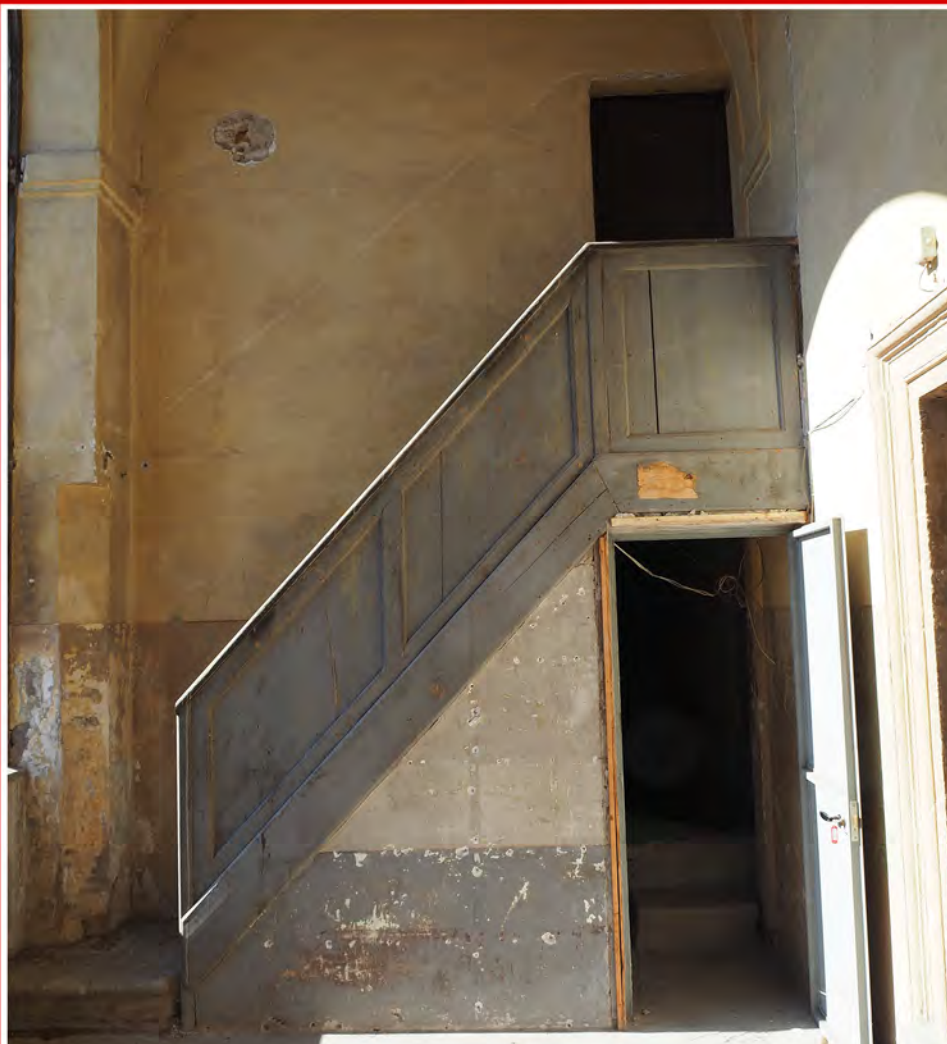
4. SCALA NELLA SALA DEL PRIMO PIANO

La scala ascende dalla grande sala al primo piano verso un livello intermedio oggi nella disponibilità della chiesa. I gradini, anche in questo caso, sono realizzati in masselli di peperino e il parapetto in legno vi è fissato con ancoraggi e staffe metalliche.

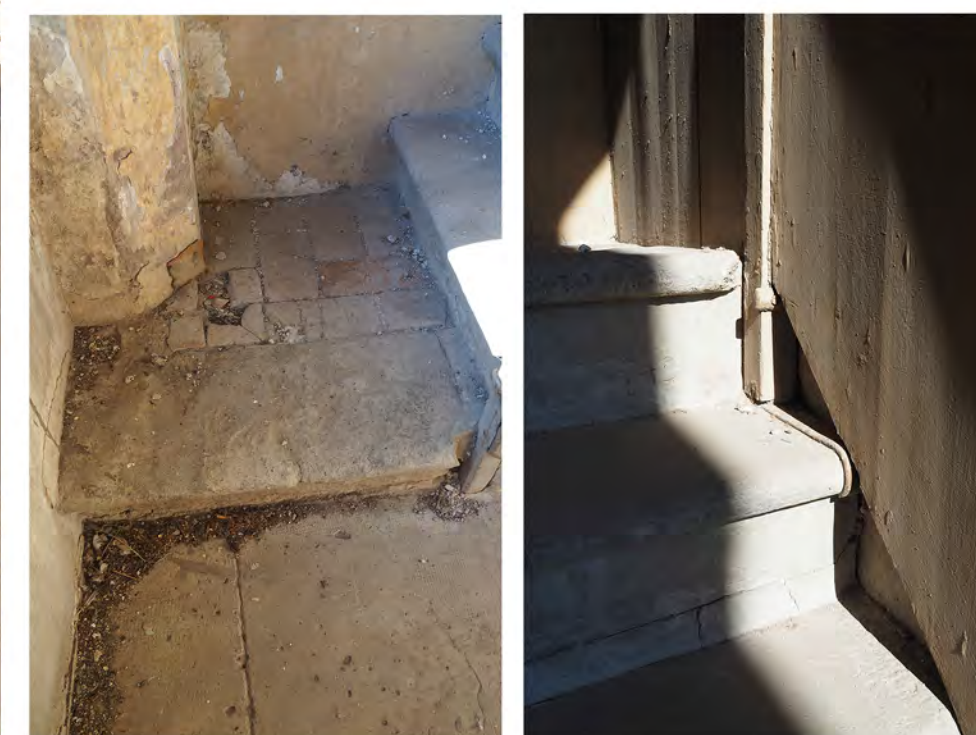
5. SCALA ESTERNA NELLA LOGGIA

La scala presenta caratteristiche costruttive simili alle altre per quanto riguarda la realizzazione dei gradini, realizzati in masselli di peperino; i pianerottoli sono pavimentati con mattonato e il parapetto risulta abbastanza ben conservato sia nella sua conformazione con telai e specchiature, sia nelle armature di sostegno ancorate ai gradini in pietra.

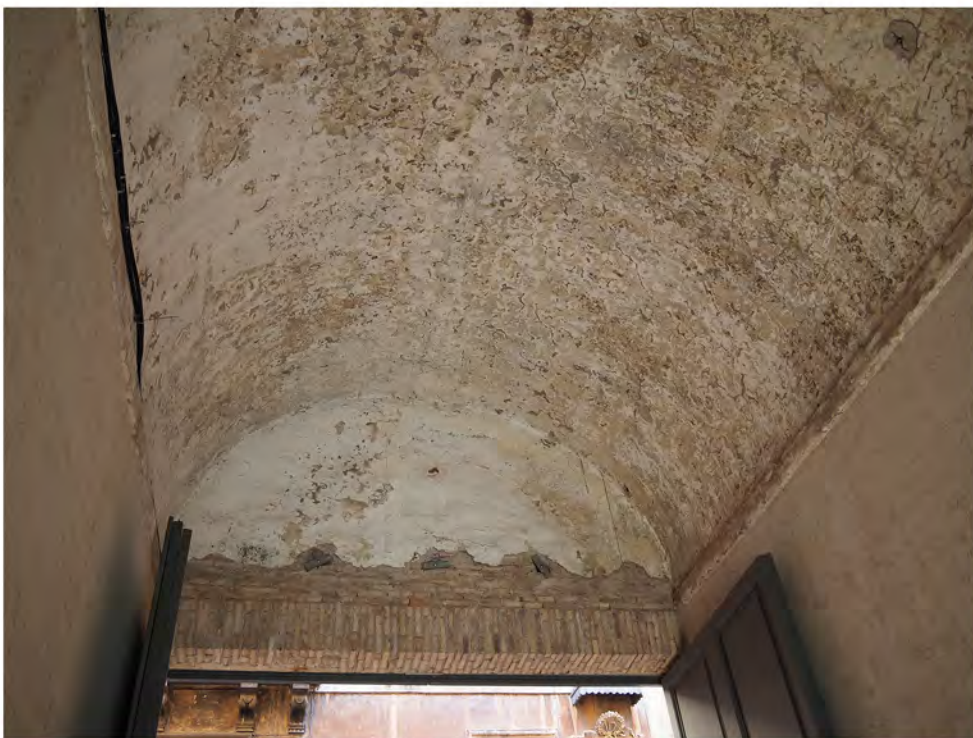
1. VOLTA A BOTTE DELL'ANDRONE DI INGRESSO

La volta che copre l'ingresso verso via M. Caetani si configura come una massiccia struttura apparecchiata; sarà necessario verificarne l'effettiva consistenza per ascriverne la datazione alla prima fase di impianto del conservatorio o alla ricostruzione seicentesca; allo stato attuale mantiene tracce delle finiture originarie, benché mortificate da successivi scorretti interventi.

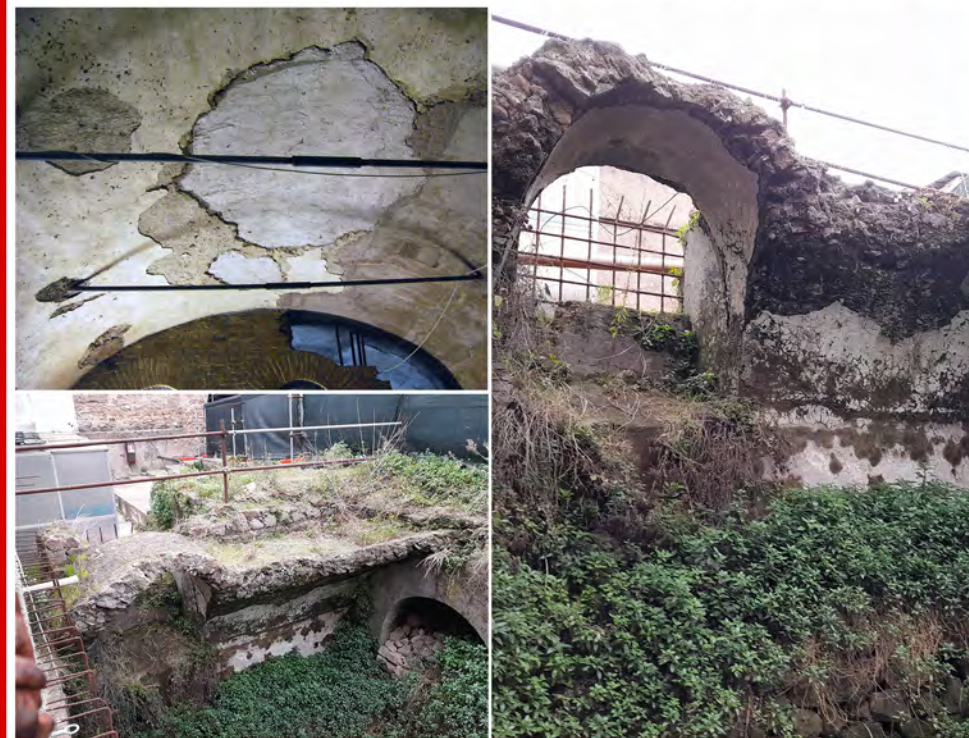
2. STRUTTURE VOLTATE DEL SOTTERRANEO

Al livello interrato si conservano molte strutture voltate, in parte reintegrate nel corso dei recenti interventi. Nell'area di progetto ricadono anche alcune strutture voltate parzialmente conservate costruite con un apparecchio di tufi e laterizi legati da malta di calce e pozzolana, secondo una tecnica che si tramanda a Roma dall'antico, perpetuando le modalità dell'*opus caementicium*.

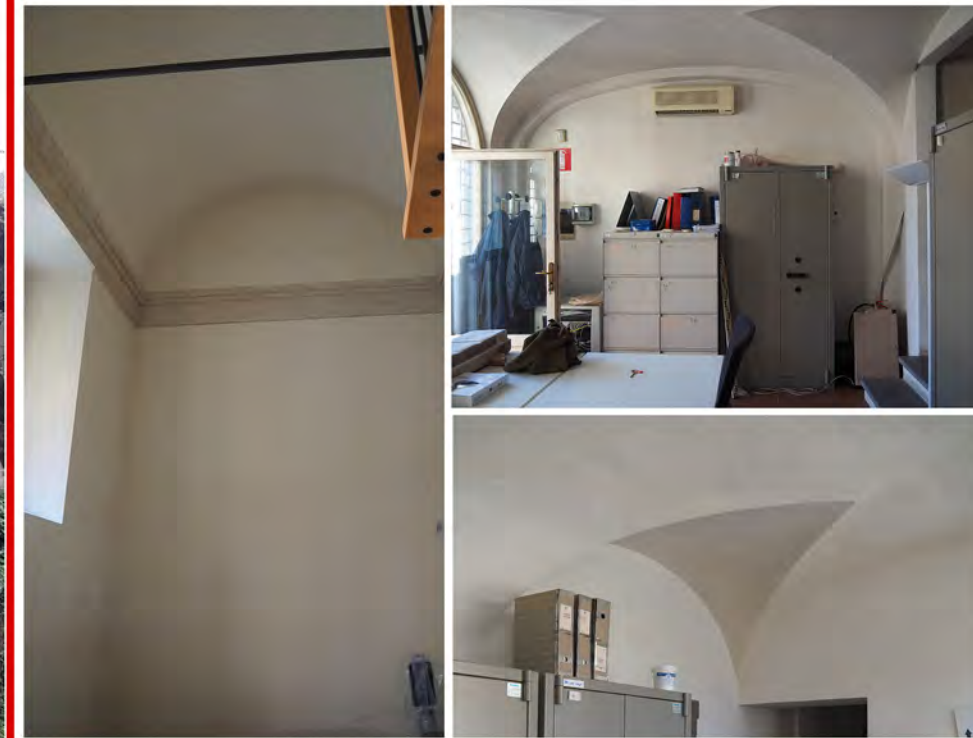
3. VOLTE DEGLI AMBIENTI A PIANO TERRA

Gli ambienti a piano terra oggi adibiti a uffici hanno ricevuto lavori di restauro che hanno comportato anche la rintonacatura degli intradossi delle volte a sesto ribassato con lunette e della volta dell'ambiente a sud a tutto sesto. Attualmente il calpestio dell'ambiente superiore è realizzato su un piano staccato dall'estradosso della volta del piano terreno.

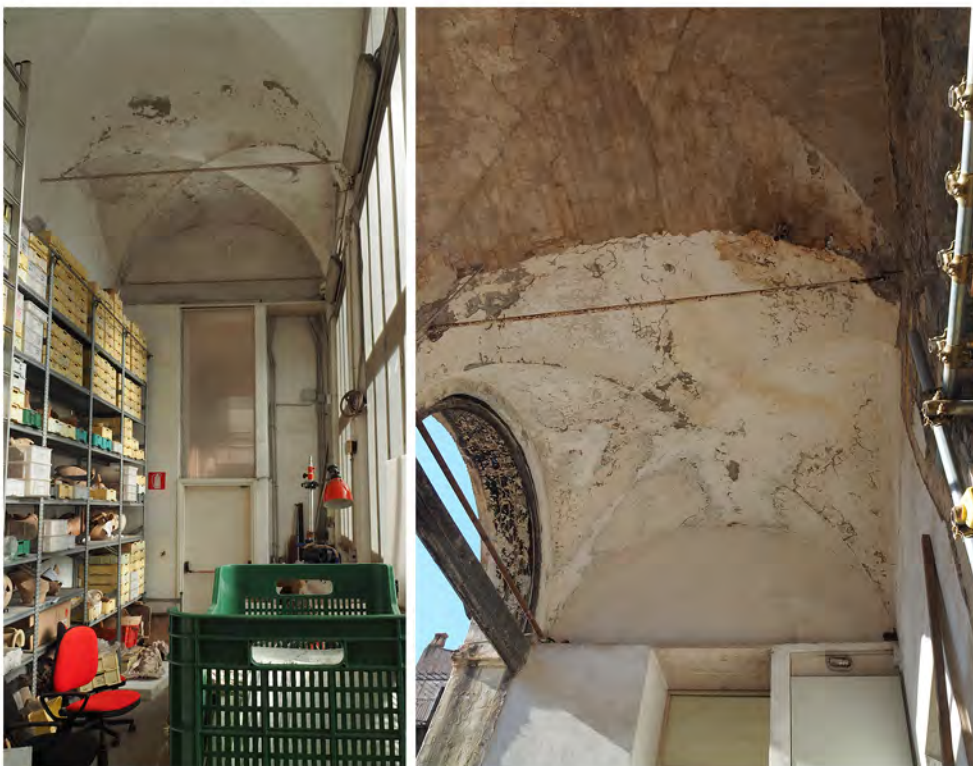
4. VOLTE A CROCERA DEL LOGGIATO

Le campate superstiti del loggiato del chiostro presentano una sequenza di volte a crociera che scandiscono le campate, impostandosi sul muro esterno e sui pilastri verso il centro del chiostro, controventate da catene metalliche in corrispondenza dei peducci. La finitura superficiale presenta gli spigoli ribaditi per sottolineare la geometria dell'elemento.

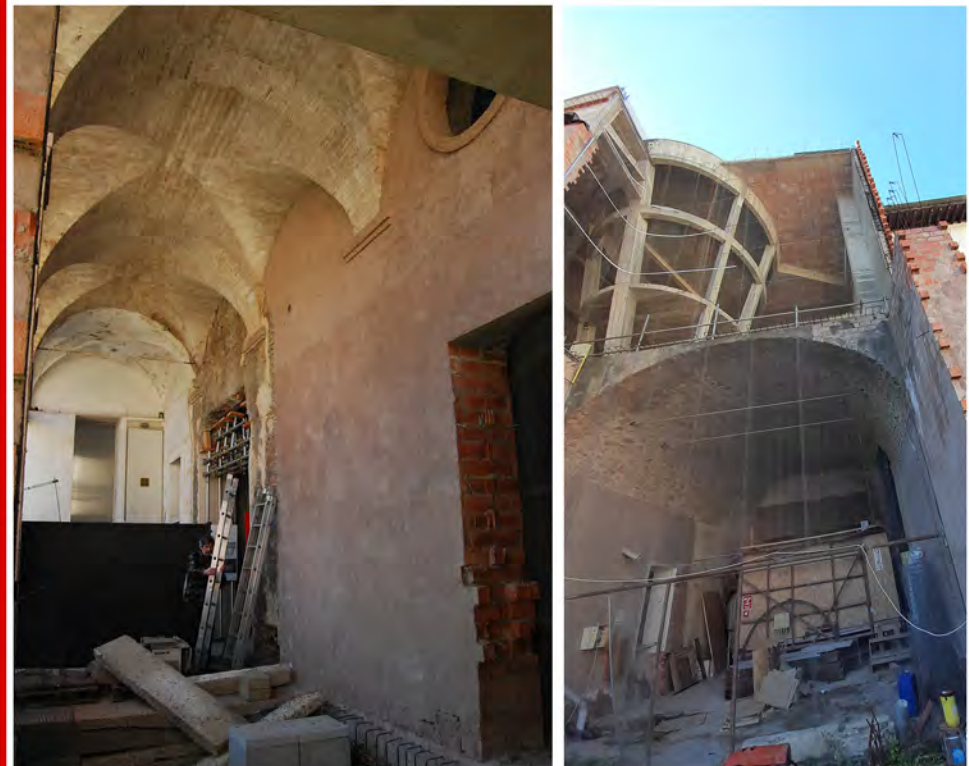
5. VOLTE DI RICOSTRUZIONE

I lavori che, dall'inizio degli anni 2000 ha interessato il complesso in questo versante ha comportato la costruzione di strutture di copertura di una porzione del loggiato e di una delle volte del piano terreno. Nonostante la geometria riprenda le linee delle preesistenze, si tratta di strutture in c.a.

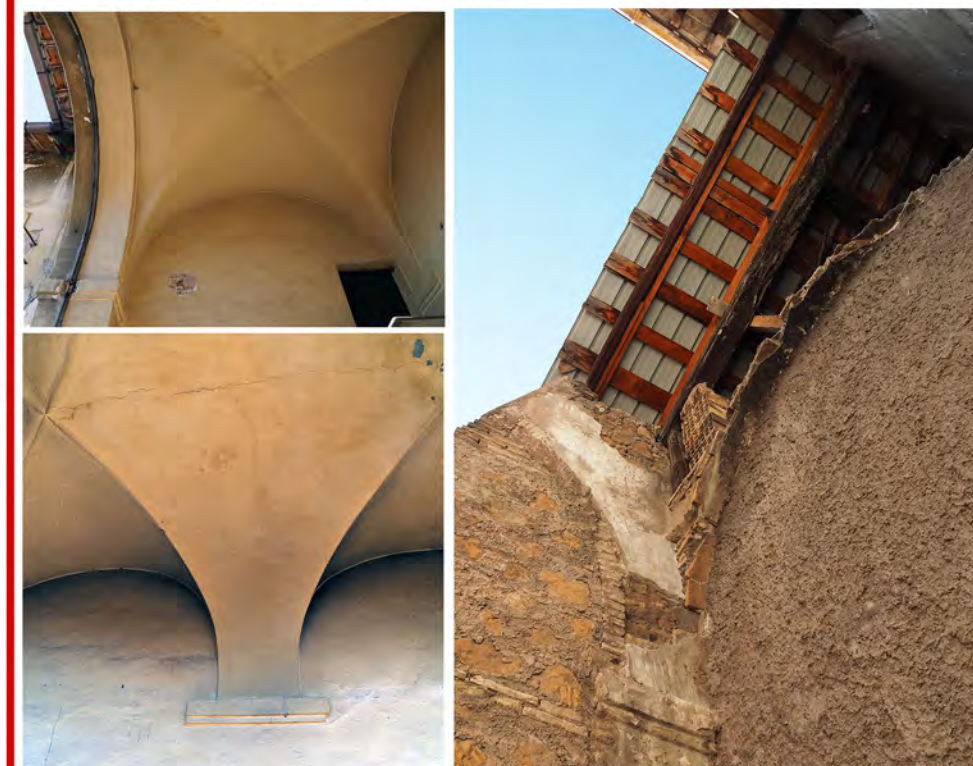
6. VOLTE REALINE DEL LOGGIATO

Il loggiato superiore presenta, nella porzione residua, un apparecchio di volte leggere a crociera di laterizi in foglio inserite in una fase di ristrutturazione rispetto al primo impianto in cui il loggiato superiore era coperto da una falda su orditure lignee probabilmente a vista. L'intradosso mantiene la finitura a intonaco con spigoli ribaditi sotto una corriva coloritura recente.

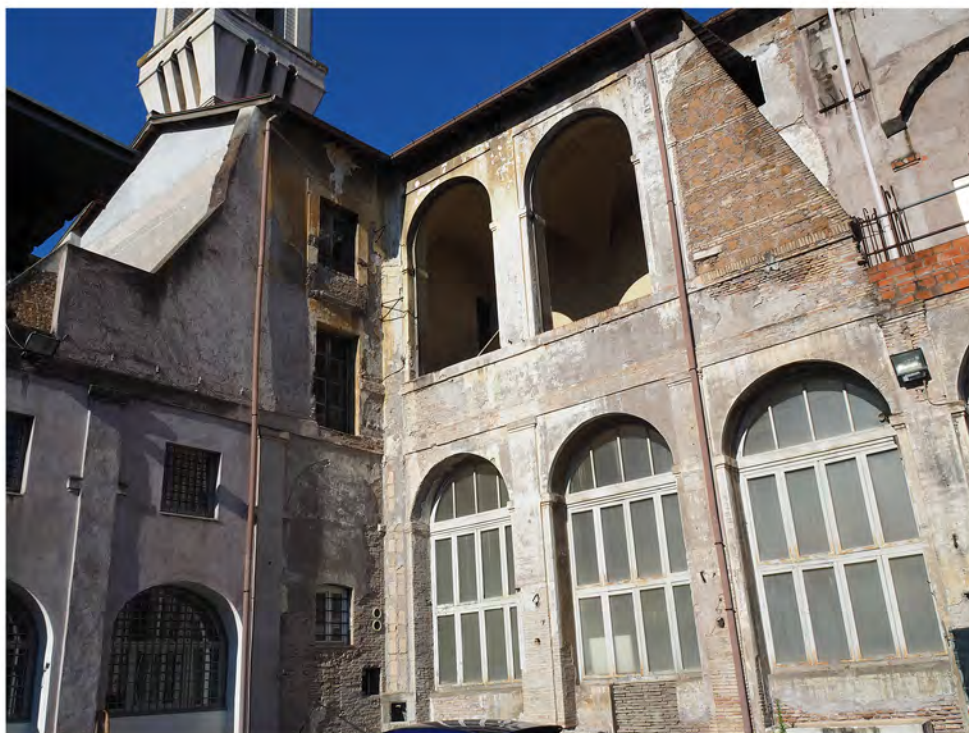
1. INFISSI DEL LOGGIATO A PIANO TERRENO

L'occlusione delle arcate del loggiato ha comportato la chiusura dei vani con grandi infissi (originariamente vetrati) in legno a più partite con sopra-luce ad arco.

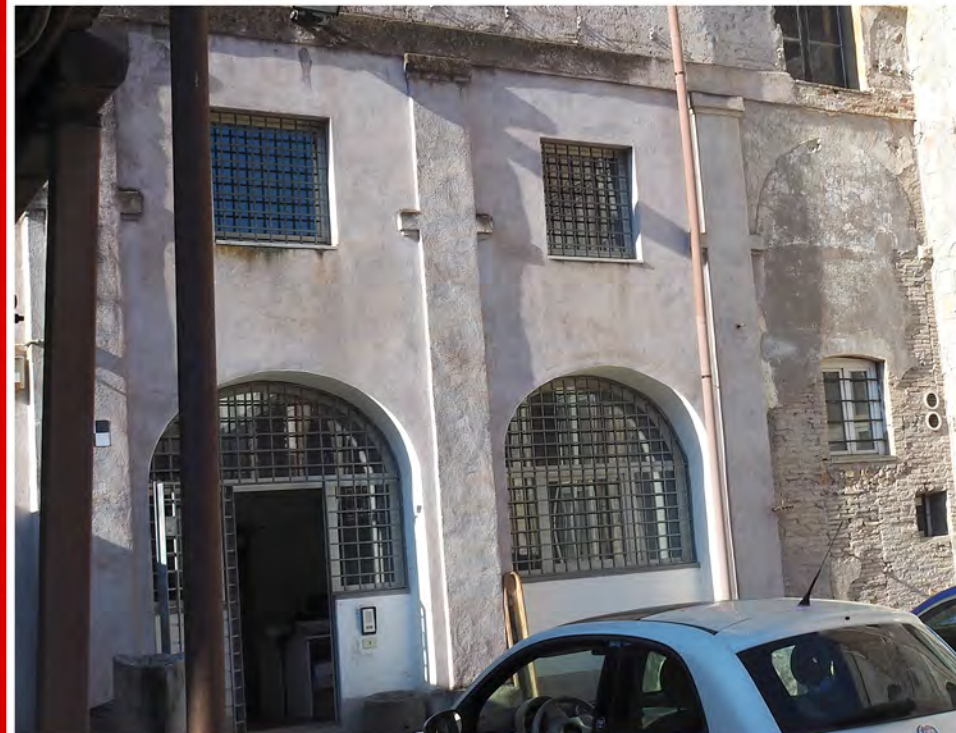
2. INFISSI DI SOSTITUZIONE E NUOVE FERRATE

A complemento dei lavori di sistemazione dei locali adibiti a uffici, sono stati inseriti nei vani esistenti verso il chiostro nuovi infissi vetrati in legno e, per motivi di sicurezza, ferrate metalliche che riprendono i modelli antichi a occhio.

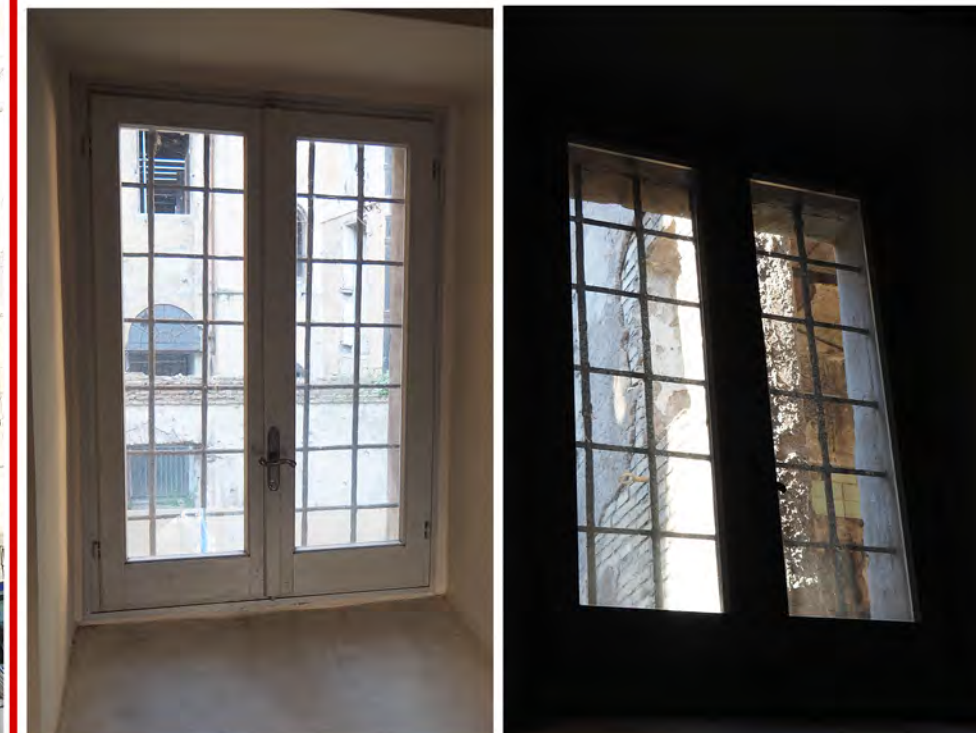
3. INFISSI DI SOSTITUZIONE E FERRATE ANTICHE

Le finestre verso il cortile a sud sono state oggetto di sostituzione degli infissi (realizzati anche questi a due partite vetrate in legno), mentre le ferrate esterne sono quelle antiche, a occhio, con aste murate.

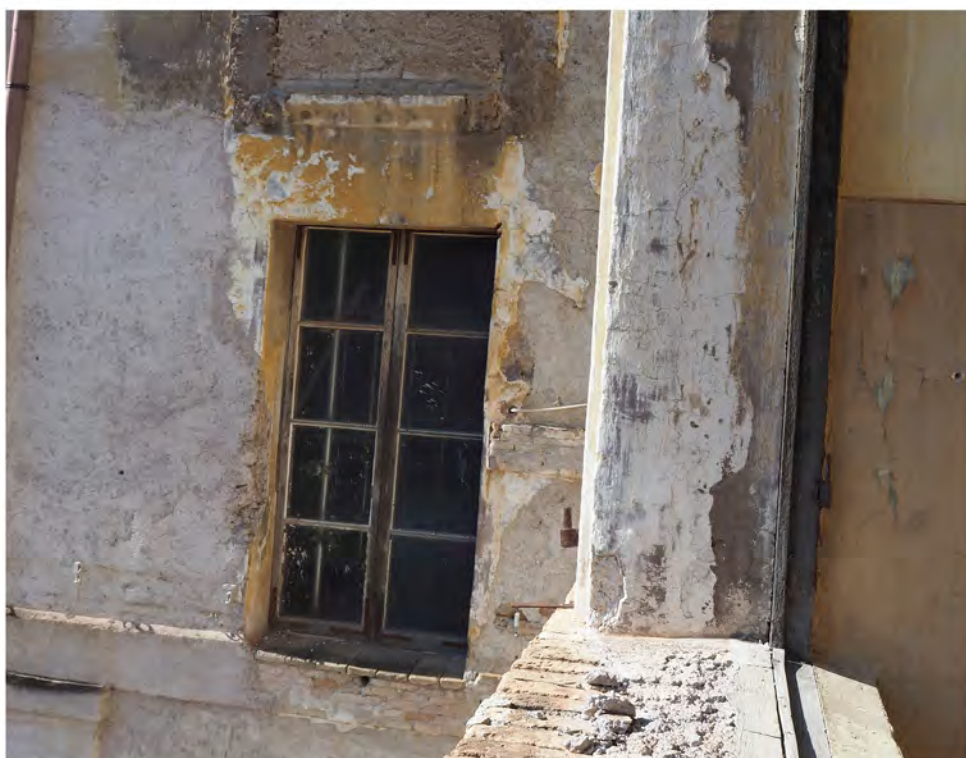
4. FINESTRA IN LEGNO A DUE PARTITE CON ANTE A RIQUADRI

La finestra della grande sala a primo piano rispecchia una tipologia usata a Roma fra il XIX e il XX secolo, con telaio in legno a due partite vetrate. La dimensione dei pannelli vetrate è definita da bacchette trasversali lignee cui i vetri sono fissati con stucco. Il piano del parapetto è realizzato con una fila di laterizi accostati.
