Intervento n. 8 - *URBS. Dalla città alla campagna romana*
Museo Nazionale Romano
Sotto-Intervento n. 4: “Crypta Balbi – Completamento del recupero del lotto
prospiciente Via Caetani e Chiostro rinascimentale”
CUP F84H21000070001

DOCUMENTO DI INDIRIZZO DELLA PROGETTAZIONE

ALLEGATO 6: SCHEDE DI ANALISI DELLE COMPONENTI ARCHITETTONICHE

UFFICIO TECNICO
N°: 19/2023

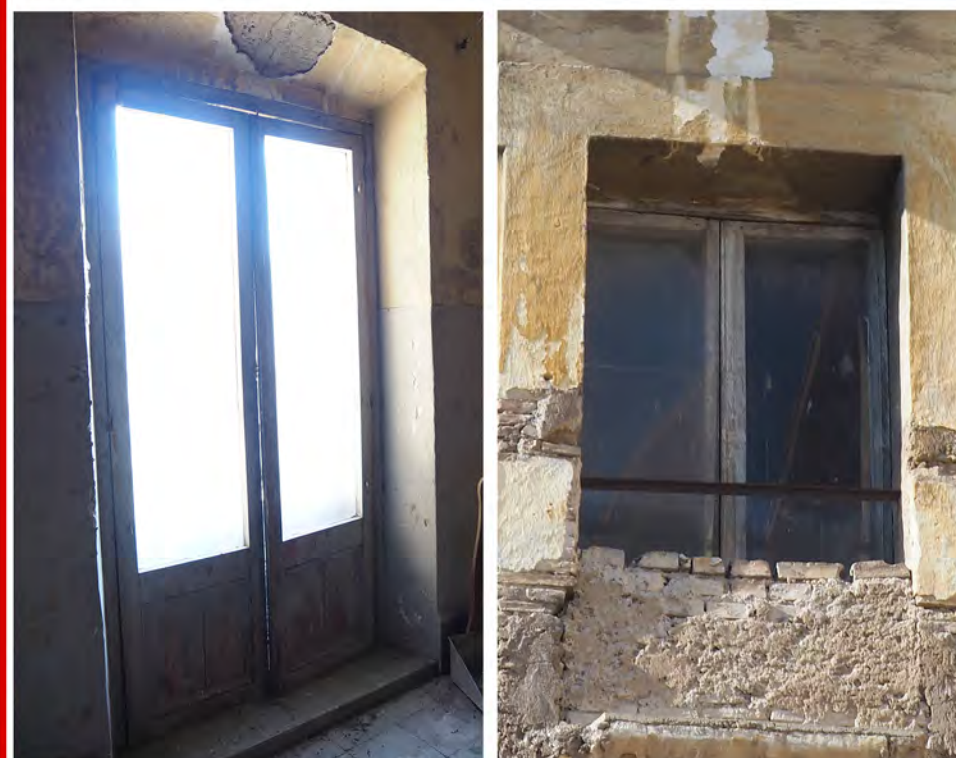
5. PORTA FINESTRA IN LEGNO A DUE PARTITE

La sala del secondo piano affacciava verso la corte con una porta-finestra a due partite il cui vano è oggi parzialmente murato, ma di cui si conserva l'infisso originario con ferramenta a paletto a saliscendi interna. Sono invece persi gli scurettili interni (di cui restano i gangheri) e le manigliette a pendaglio per la chiusura.

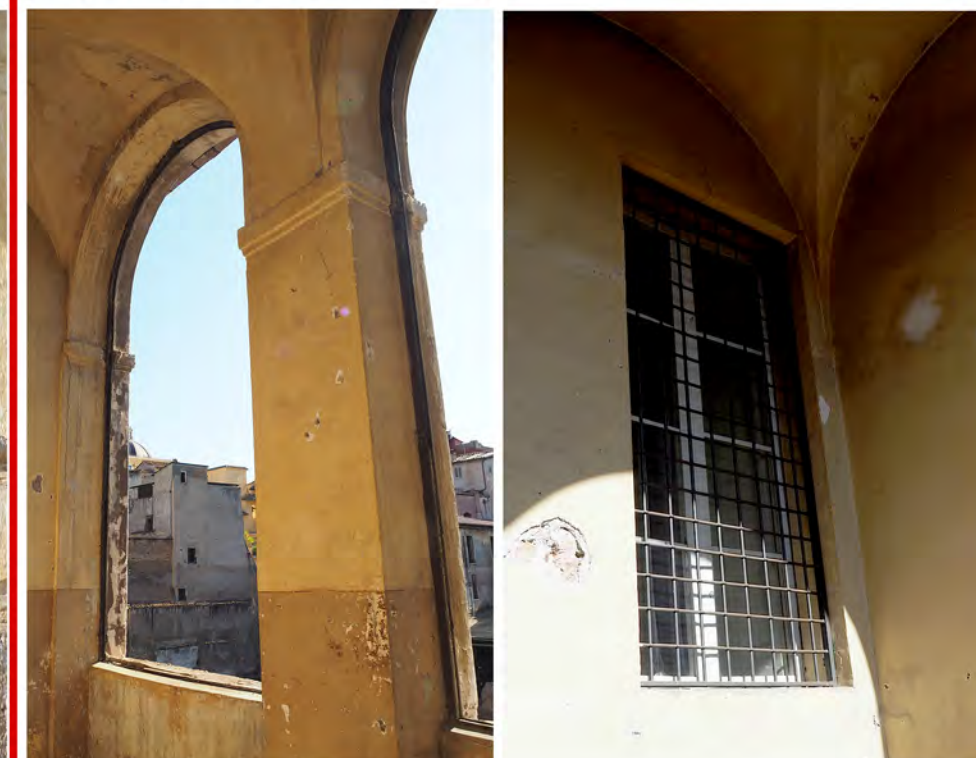
6. FINESTRE DELLA LOGGIA

Al livello superiore del loggiato del chiostro si conservano i telai degli infissi lignei che chiudevano le grandi arcate di quel livello, oggi non più esistenti, frutto di successivi interventi di intasamento degli spazi, in origine aperti, del loggiato. Verso il loggiato affaccia una delle finestre (ce ne sono altre al piano terra) dei locali di pertinenza della chiesa.

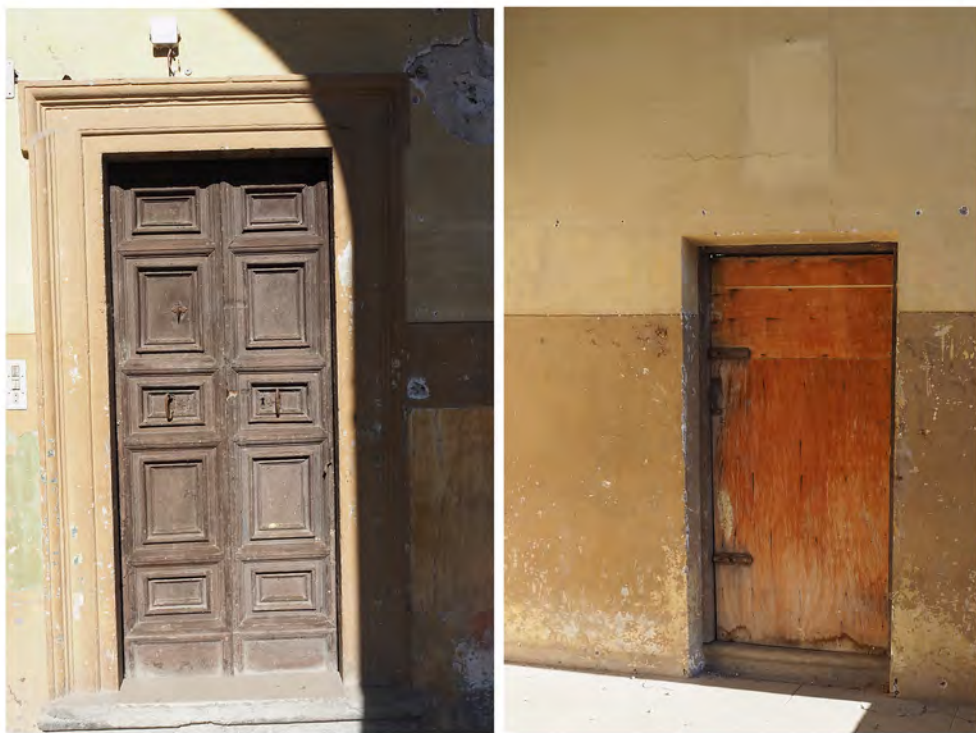
1. INFISSI DEL LOGGIATO AL PRIMO PIANO

La porzione residua del loggiato del primo piano costituisce un punto di snodo fra i diversi spazi contigui; su di essa si apre un portoncino di accesso ai contigui locali di pertinenza della chiesa con telaio e specchiature modanate in legno. Nella parete verso la porzione di edificio ricostruita una semplice porta chiude il vano di accesso alla terrazza non terminata.

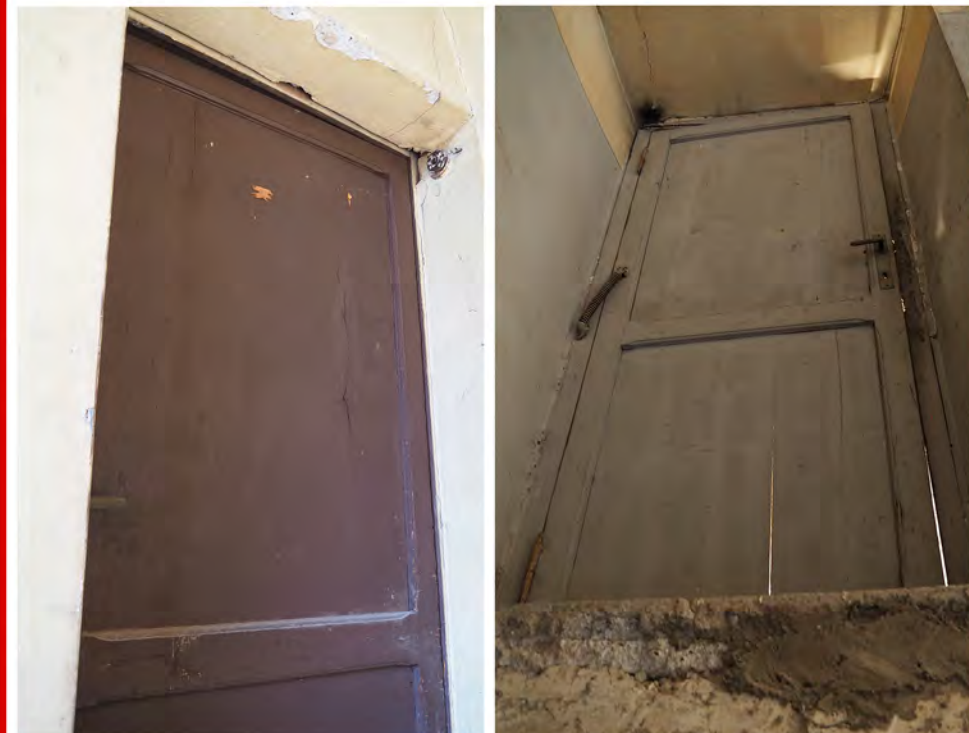
2. PORTA IN LEGNO CON TELAIO SEMPLICE E PANNELLI

La porta che originariamente permetteva l'accesso alla sala al secondo piano passando per la scala con parapetto nella loggia è chiusa da una porta oggi inservibile per la modifica delle scale interne e la mancanza di un piano interno. La tipologia di infisso e ferramenta permette una datazione dell'elemento all'inizio del Novecento.

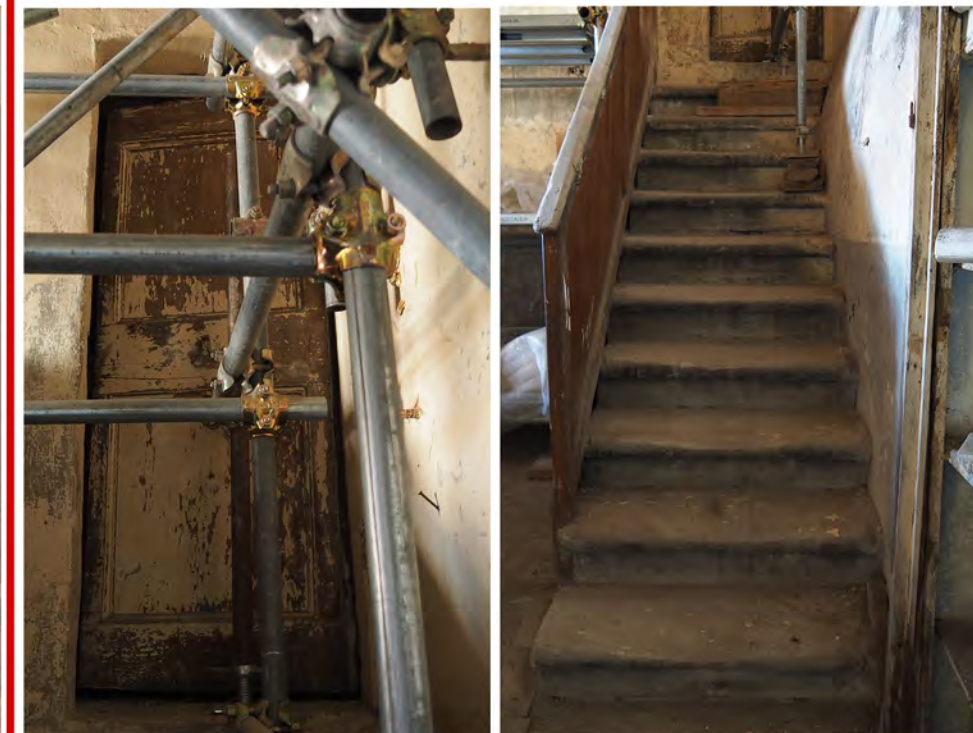
3. PORTA IN LEGNO CON TELAIO CON MODANATURE RIPORTATE E PANNELLI

La porta esistente al culmine della rampa nella sala del primo piano (comunicante con ambienti di pertinenza della chiesa) è un semplice infisso di porta in legno con tre fasce orizzontali a formare un telaio cui si addossano modanature per il fissaggio dei pannelli.

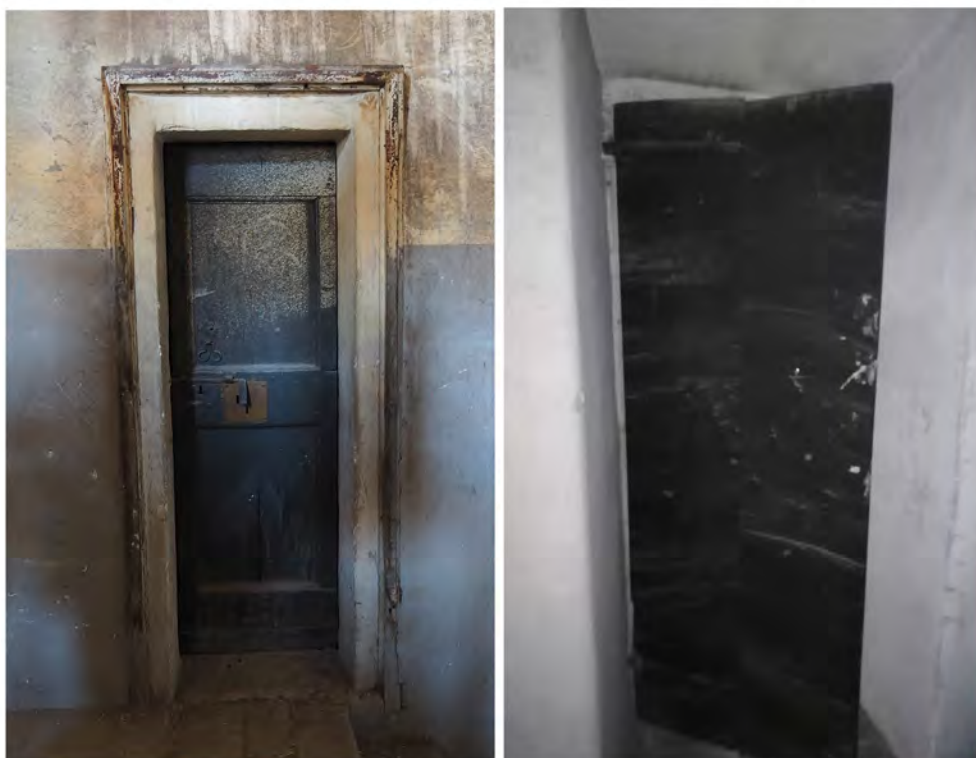
4. PORTA DEL CAMPANILE

La porta che immette nel piccolo vano interno al campanile è costituita da una fodera interna e da un telaio esterno in legno modanato. Internamente sono conservate bandelle metalliche su gangheri ed esternamente una semplice maniglia e un paletto per il serraggio. La porta era stata celata alla vista interna da una controporta, analoga a quella che chiudeva il vicino vano con mensole.

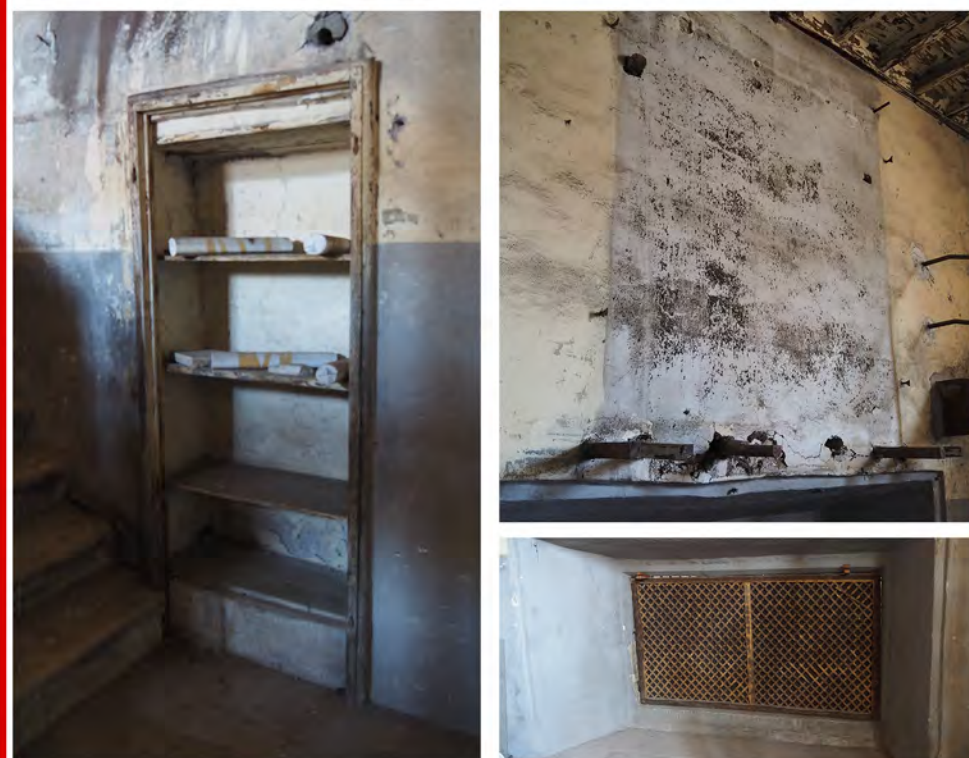
5. ALTRI INFISSI AL PRIMO PIANO

I ripiani nella nicchia a muro erano originariamente chiusi da ante analoghe a quelle che celavano la porta del campanile, fissate con piccoli gangheri su un telaio fissato alla parete. Oltre a questo elemento nella grande sala era presente una pala di altare (oggi nella chiesa) poggiata su elementi lignei a muro, sotto la quale si conserva la grata del coretto di affaccio verso lo spazio sacro.

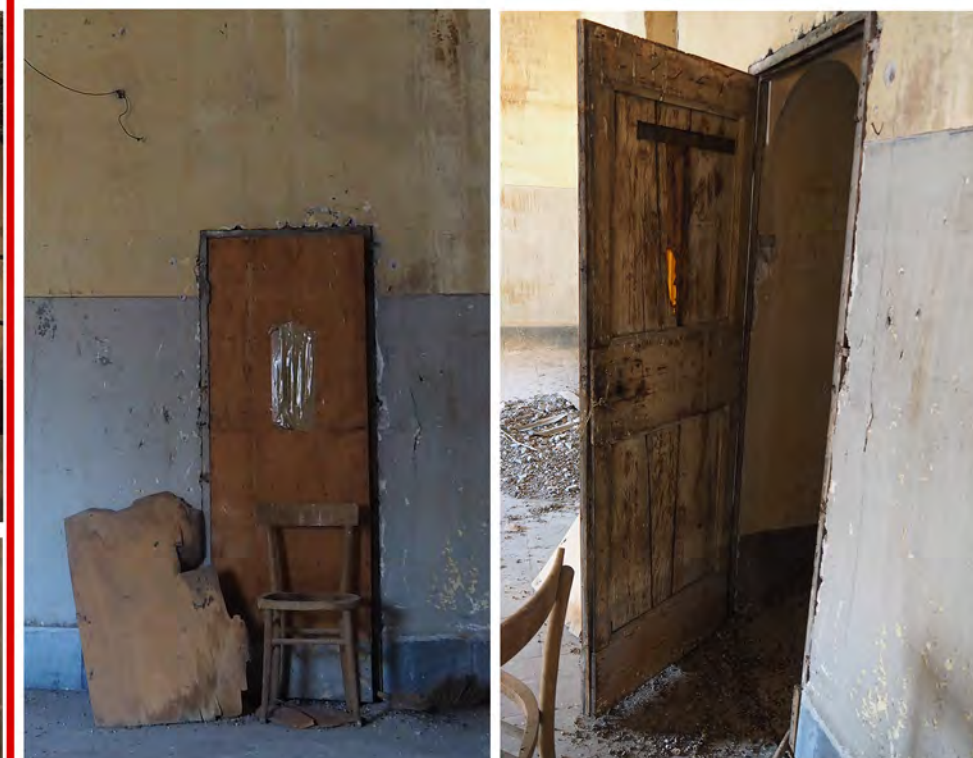
6. PORTA DEL CAMPANILE AL SECONDO PIANO

Al secondo piano la porta del campanile è costituita da un'anta con telaio con cornici riportate e fodera, probabilmente in origine concepita per essere dissimulata nella parete.

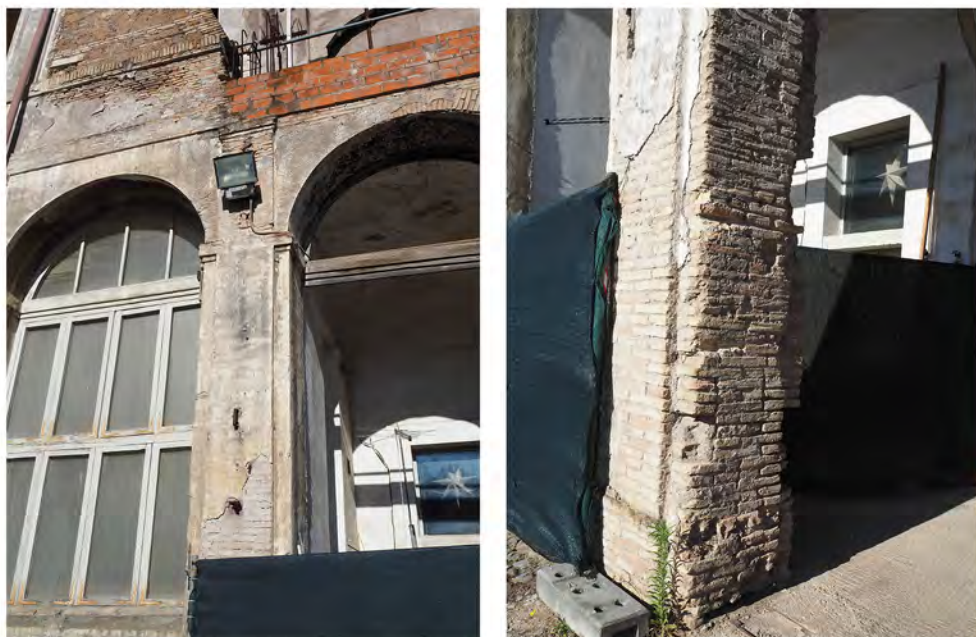
1. CHIOSTRO - INTONACI E STUCCHI

La facciata del loggiato, tanto al livello terreno come a quello superiore, era definita, dal punto di vista architettonico da un ordine principale di paraste a fascia terminate da un dado e ribadite, all'imposta degli archi, da semplici dadi in stucco. A fronte delle rovinose vicende del complesso nel corso dell'ultimo secolo, di questa figuratività restano pochi lacerti, tuttavia tali da permettere una compiuta ricostruzione della *facies* originaria.

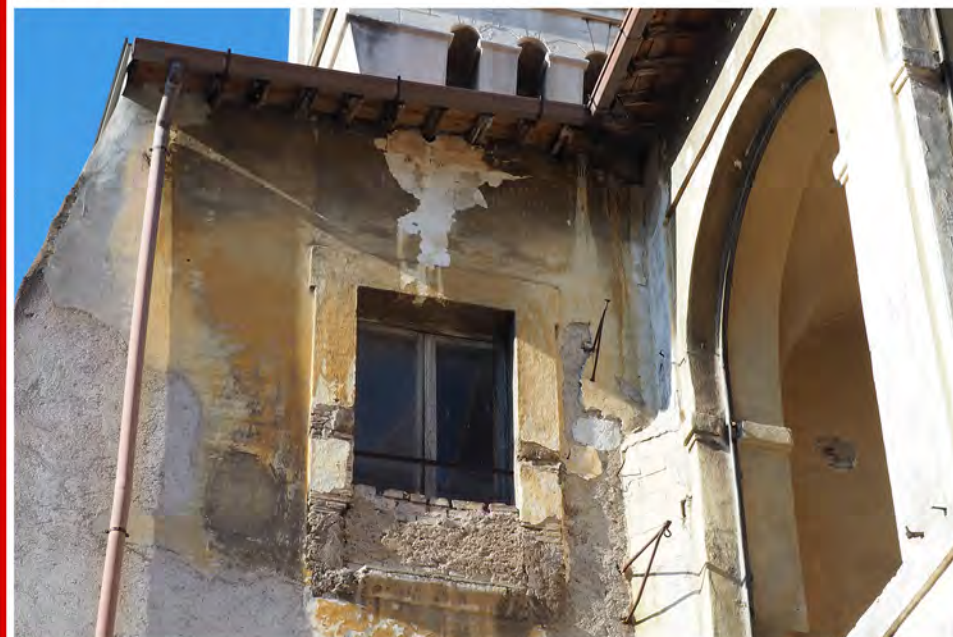
2. INTONACI

Il corpo edilizio sul lato meridionale conserva lacerti di intonaci e modanature dei vani originali. Le finestre appaiono riquadrate da una semplice fascia e le facciate sono oggi coperte da una coloritura giallastra che permette di vedere, in punti in cui si siano verificate cadute, più strati sovrapposti di trattamenti, fino allo sporto del tetto, probabilmente modificato (abbreviandolo) rispetto alla conformazione originaria. Le superfici residue dell'architettura dovranno essere oggetto di uno studio e di un progetto dedicato alla conservazione e restauro.

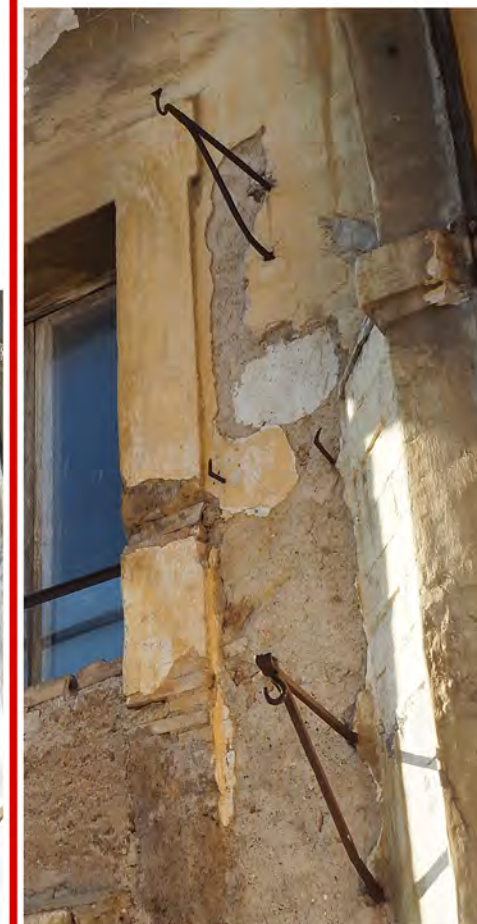
3. ELEMENTI METALLICI

La facciata verso il chiostro conserva alcuni dei ferri che completavano la dotazione tecnica dei fronti. In particolare, nell'immagine a fianco, dall'alto in basso, si distingue uno dei ferri di appoggio dei bastoni che portavano tende o stuoie per la protezione delle finestre dal sole, due staffe metalliche per sostegno di un elemento oggi perduto, una mensola in ferro con gancio per sospendere una carrucola che permetteva di sollevare l'acqua dal sottostante lavatoio (e dal condotto di acqua Vergine che lì sboccava, fino alla loggia del primo livello.

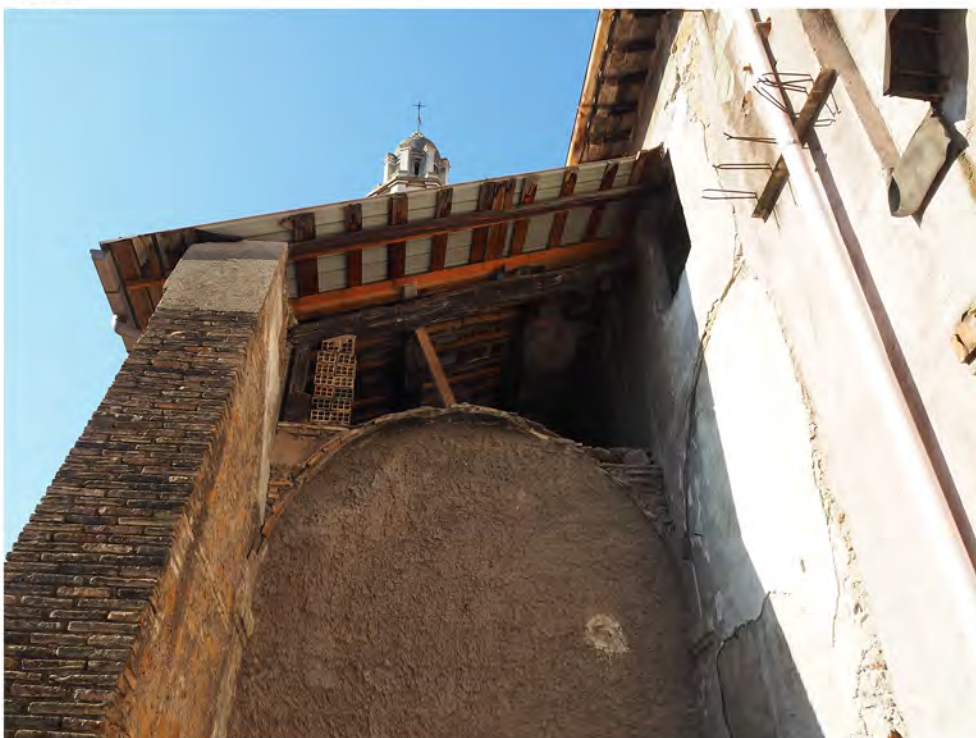
4. COPERTURA LIGNEA DEL PORTICO

Al di sotto di una tettoia provvisoria (e provvisoria) sono conservate le strutture lignee che costituivano il sostegno della falda inclinata verso il chiostro centrale; l'esame delle volte leggere (si veda alla voce relativa) del secondo livello del chiostro ha permesso di stabilire che queste vennero realizzate in una fase di ristrutturazione, coprendo le strutture lignee originarie, probabilmente a vista.

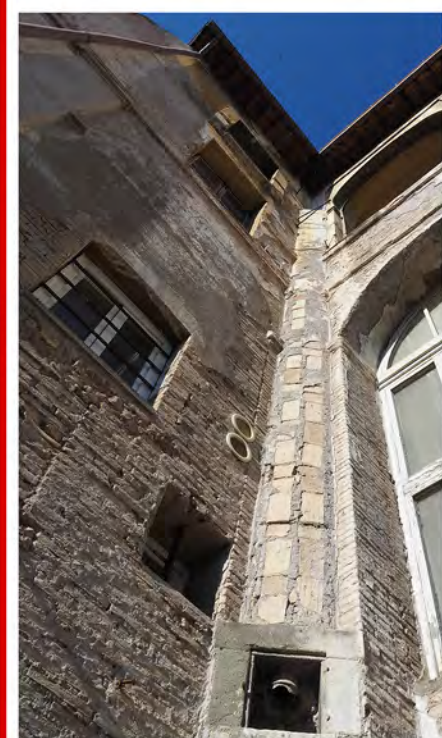
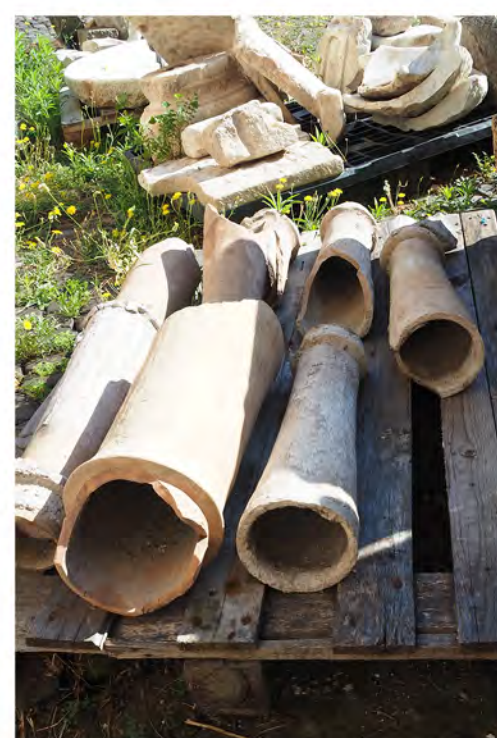
5. DISCENDENTI FITILI

All'angolo del chiostro, presso il compluvio delle falde, si conserva un discendente di tubi fittili che convogliava l'acqua della coperture verso il lavatoio (e di qui alle cisterne sotto il piano del cortile del chiostro). Esempi di tubi fittili sono conservati fra i materiali esistenti nel complesso e nei depositi, sia per condotti di adduzione che di deflusso delle acque.

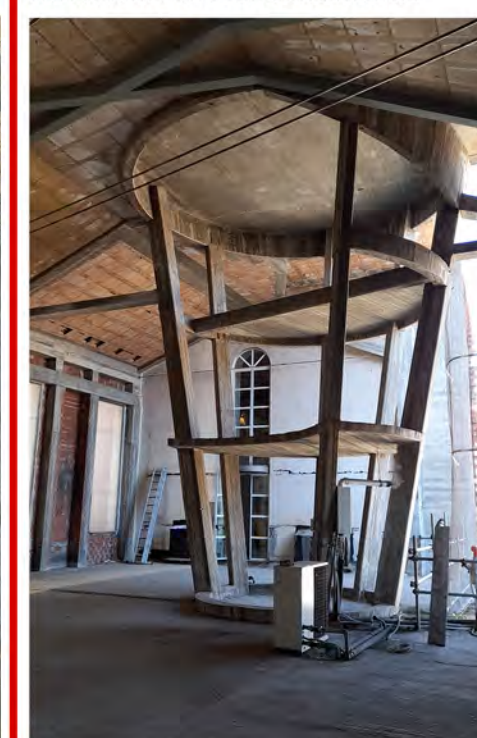
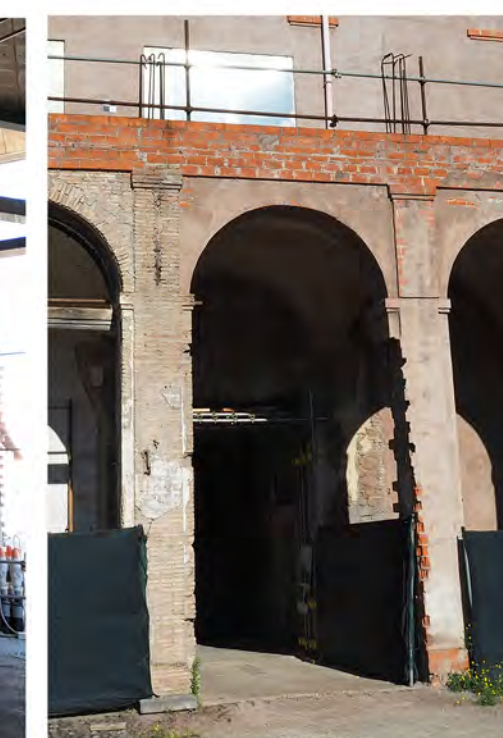
6. STRUTTURE IN C.A.

Le ricostruzioni eseguite in questo lotto di intervento con strutture in c.a. sono, in buona misura, rimaste allo stato di rustico e costituiscono un elemento cui si dovrà, in qualche modo, dare una risposta progettuale, anche attraverso adattamenti di queste alle esigenze di un progetto che integri elementi diversi in un insieme che, pur non negando fasi storiche pregresse, le riunifichi sia visivamente che funzionalmente.

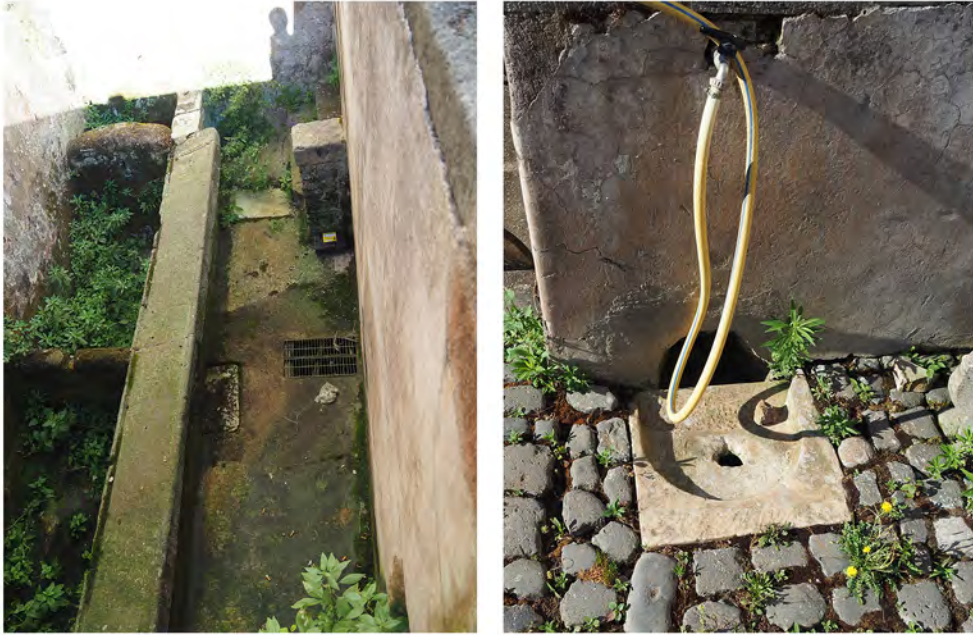
1. LAVATOIO DEL CHIOSTRO

Nel chiostro, a un livello più basso rispetto a quello della pavimentazione, è collocato un lavatoio addossato alla parete meridionale, cui si accede per mezzo di una scala in eperino; l'elemento è delineato anche nella planimetria del Catasto Gregoriano Urbano (1819-24) ed è parte di un complesso sistema di governo e gestione delle acque che comprende sistemi di approvvigionamento e conservazione (cisterne sotto il cortile), di convogliamento e di smaltimento i cui elementi costituiscono una preziosa testimonianza storica.

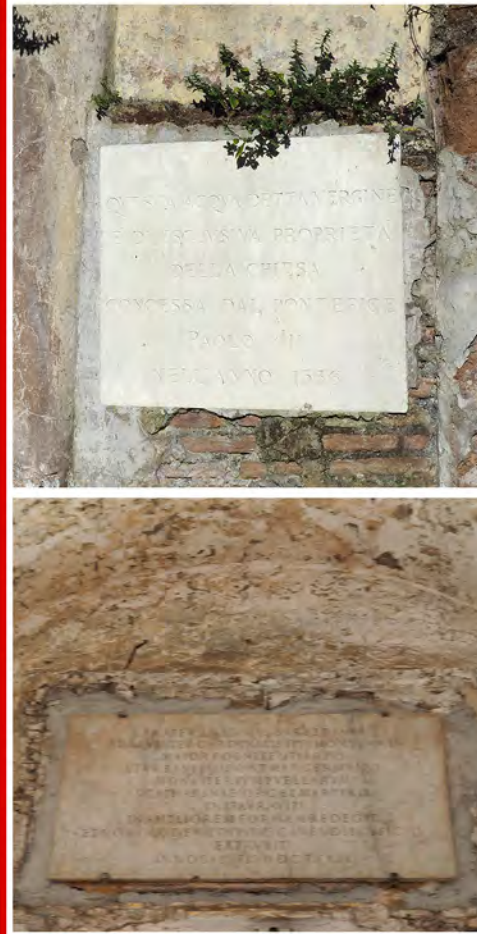
2. ISCRIZIONI NEL CHIOSTRO

All'ingresso del chiostro Conservatorio è murata la lapide marmorea che ricorda la munificenza del Cardinal Antonio Barberini, fratello di Urbano VIII che, nel 1636, fondò il Conservatorio di Santa Caterina (monasterium puellarum, dice il testo), ampliandolo e in parte ricostruendolo.

La lapide murata presso il lavatoio, invece, ricorda la concessione di Acqua Vergine da parte di papa Paolo III alla chiesa nel 1536; due anni prima la Compagnia delle Vergini Miserabili e Pericolanti si era insediata, sempre per concessione del Pontefice, nel monastero medievale di Santa Maria Domine Rose.

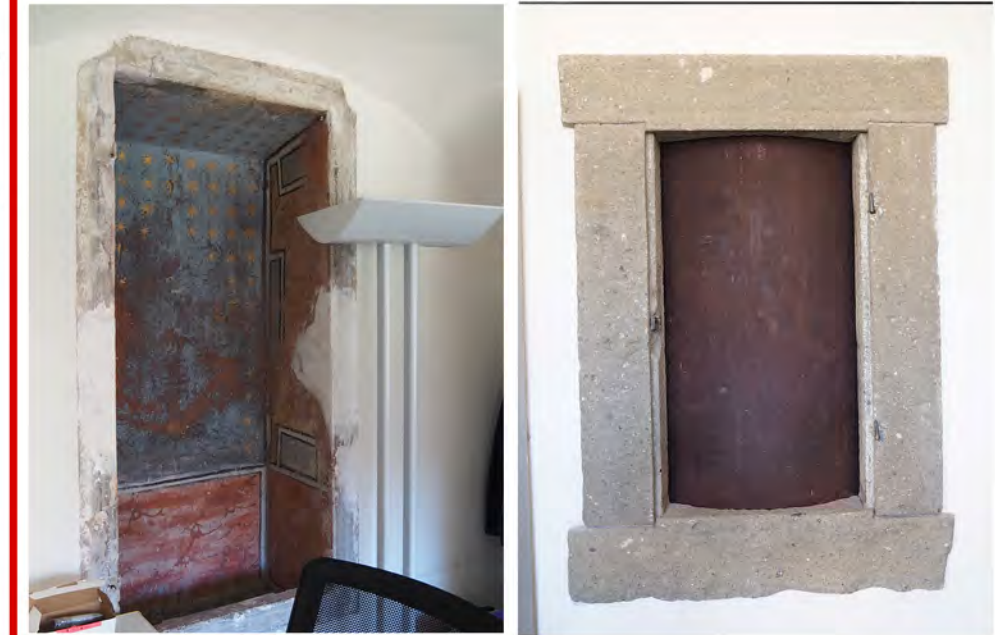
3. ELEMENTI DEL CONSERVATORIO

Non sono molti, a seguito delle drammatiche vicende dell'ultimo secolo, le testimonianze del conservatorio di Santa Caterina. Fra le altre, alcune tracce di decorazione di una nicchia al livello ammezzato (ambiente sopra gli uffici al piano terra) che poteva alloggiare una statuetta di culto; in corrispondenza di questa nicchia, al livello terreno, è ancora conservata la rota della clausura, testimonianza storica e umana di grande rilevanza.

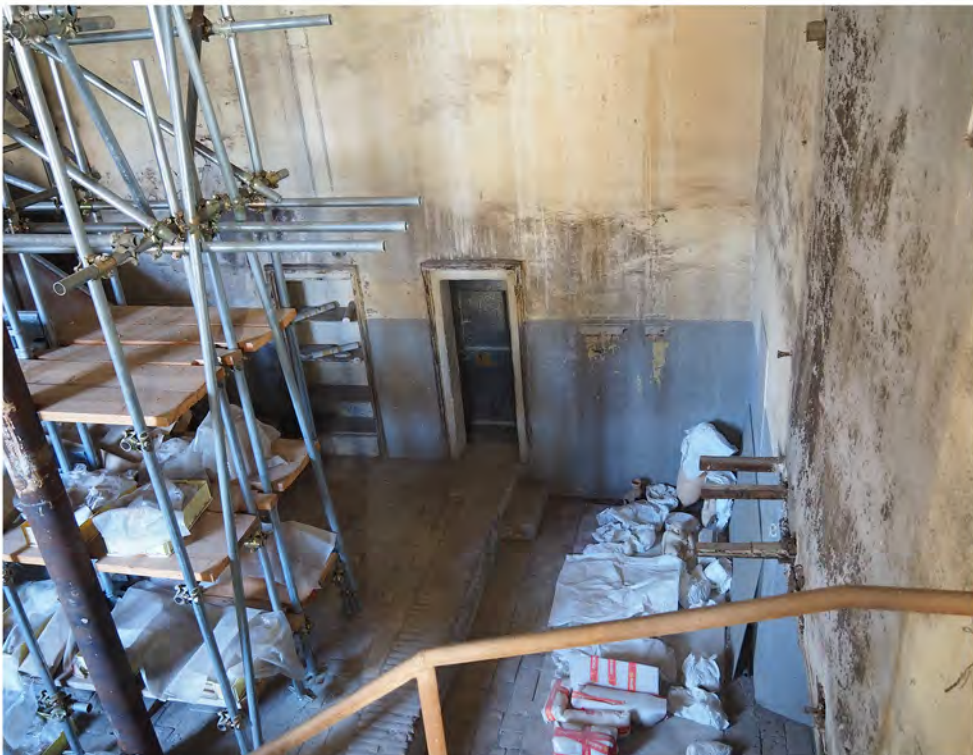
4. SALA AL PRIMO LIVELLO

La grande sala al primo piano costituisce un ambiente di particolare rilevanza, anche al di là dei singoli elementi e delle superfici decorate (per cui si rimanda alla Scheda relativa). Al di sotto di ridipinture relativamente recenti sono visibili più stati di tarttamenti parietali che dovrebbero essere oggetto di accurata osservazione e valutazione ai fini del recupero.

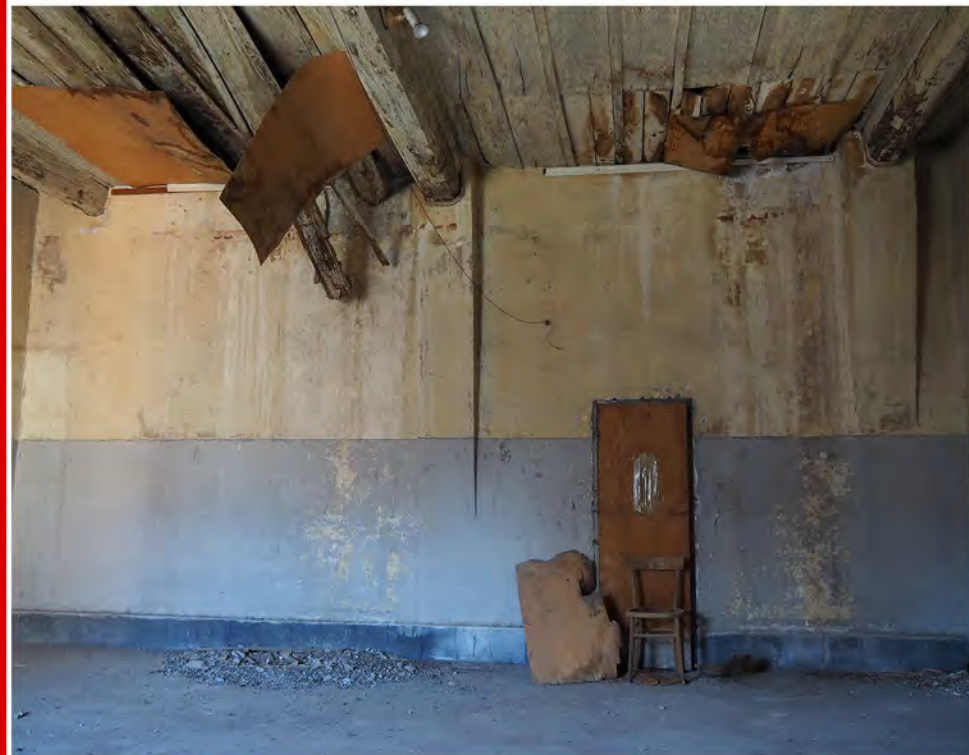
5. SALA AL SECONDO LIVELLO

La sala del secondo piano appare oggi abbastanza degradata da uno fenomeni di degrado ingenerati da infiltrazioni di acqua dalle coperture oltre che, ovviamente, da usi impropri e dall'incuria. Anche questo ambiente deve essere oggetto di studio e considerazione per la migliore valutazione della resa finale del restauro degli elementi e delle superfici.

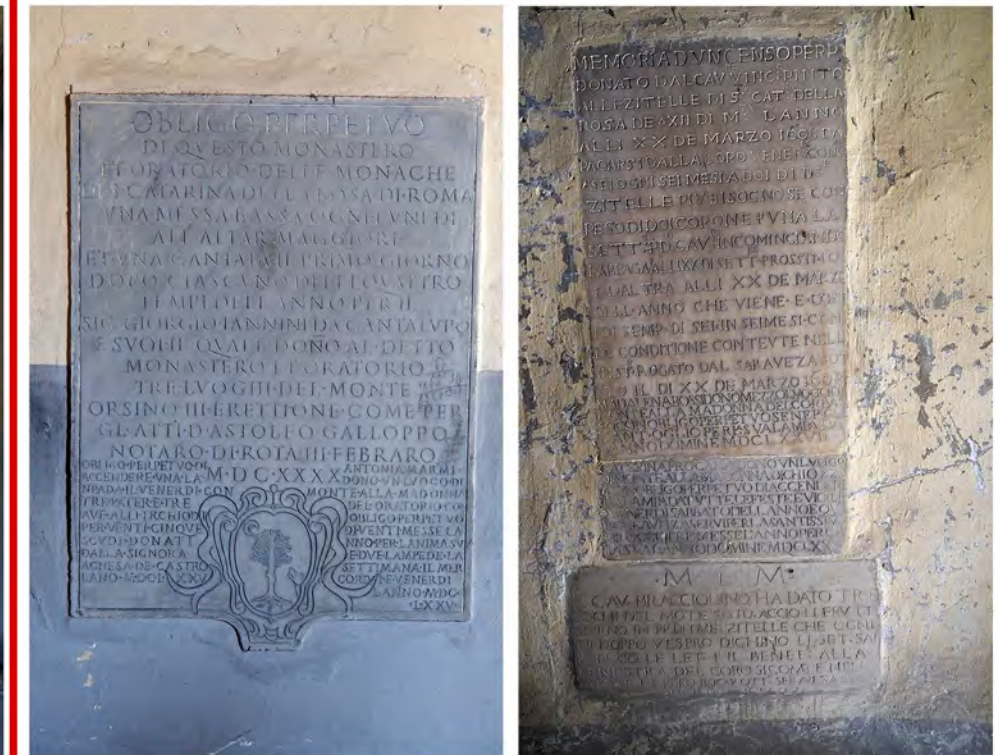
6. CENSI E OBBLIGHI - ISCRIZIONI INTERNE

Nel grande salone del primo piano e sulla scala che in origine lo collegava alla loggia del livello superiore sono murate lapidi marmoree con iscrizioni relative a censi e obbligazioni a seguito di lasciti al monastero di Santa Caterina.
