Intervento n. 8 - *URBS. Dalla città alla campagna romana*
Museo Nazionale Romano
Sotto-Intervento n. 4: “Crypta Balbi – Completamento del recupero del lotto
prospiciente Via Caetani e Chiostro rinascimentale”
CUP F84H21000070001

DOCUMENTO DI INDIRIZZO DELLA PROGETTAZIONE

**ALLEGATO 7: RELAZIONE E SCHEDE TECNICHE DESCRITTIVE DEGLI ELEMENTI ED INTERVENTI IN MATERIA
DI RESTAURO DELLE SUPERFICI**

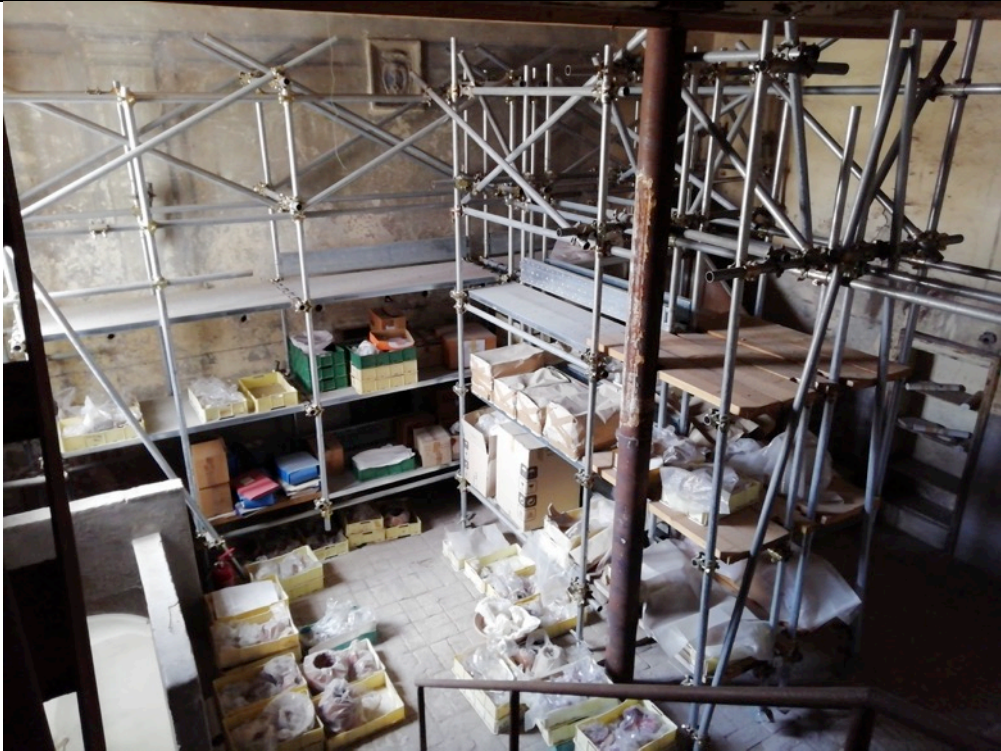
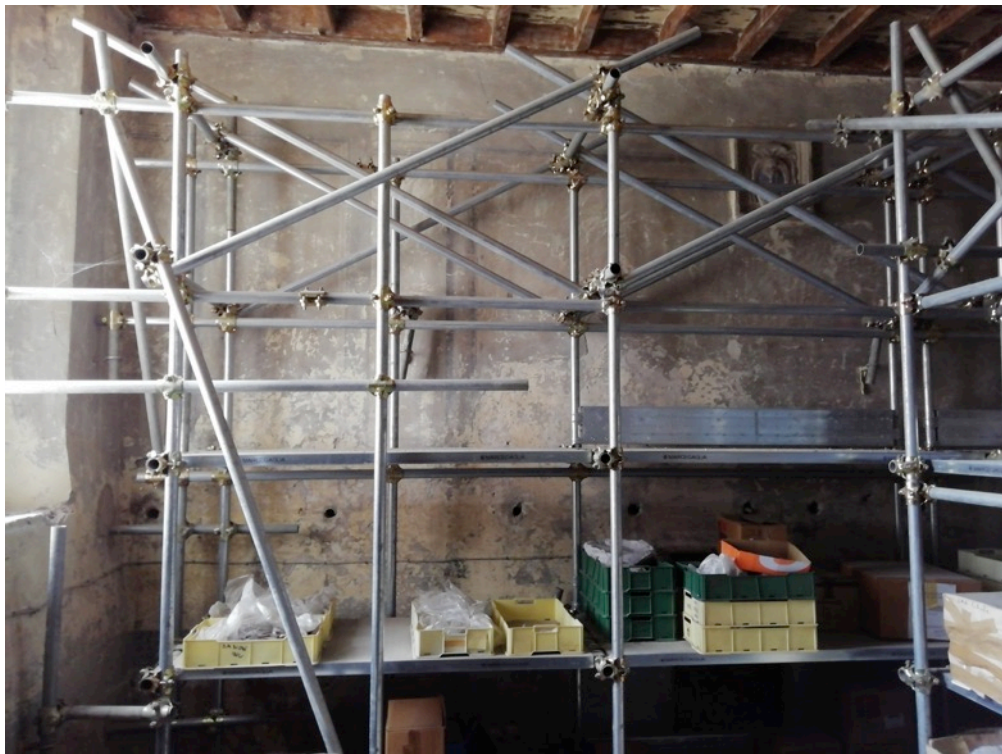
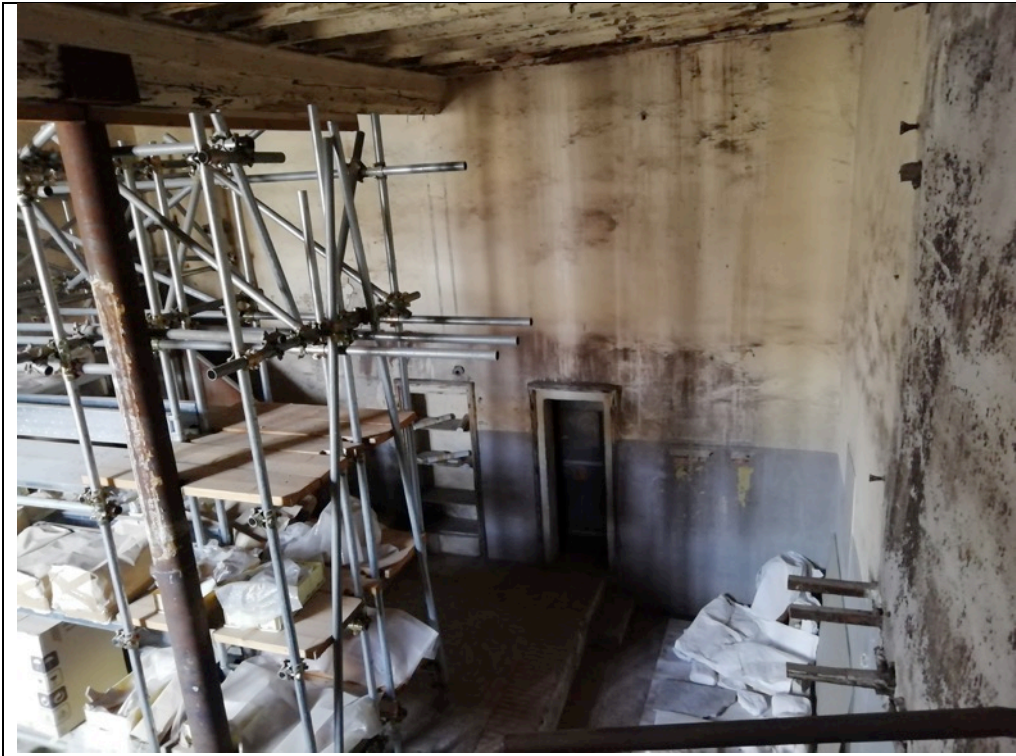
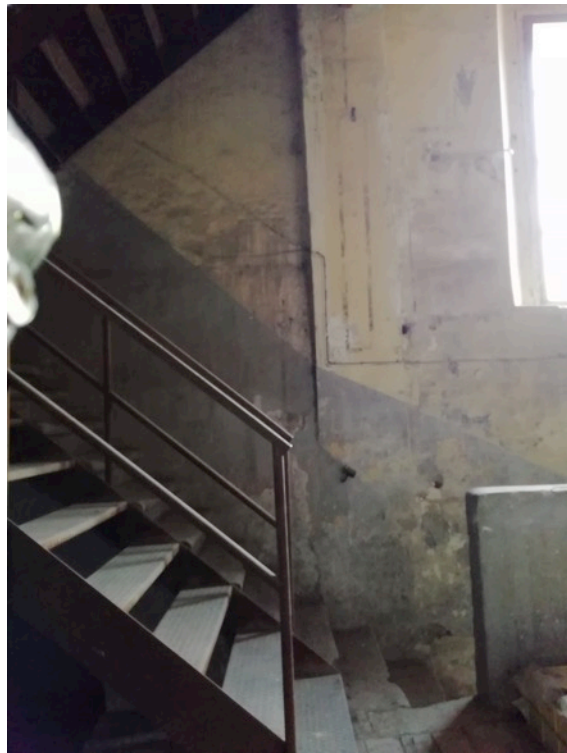
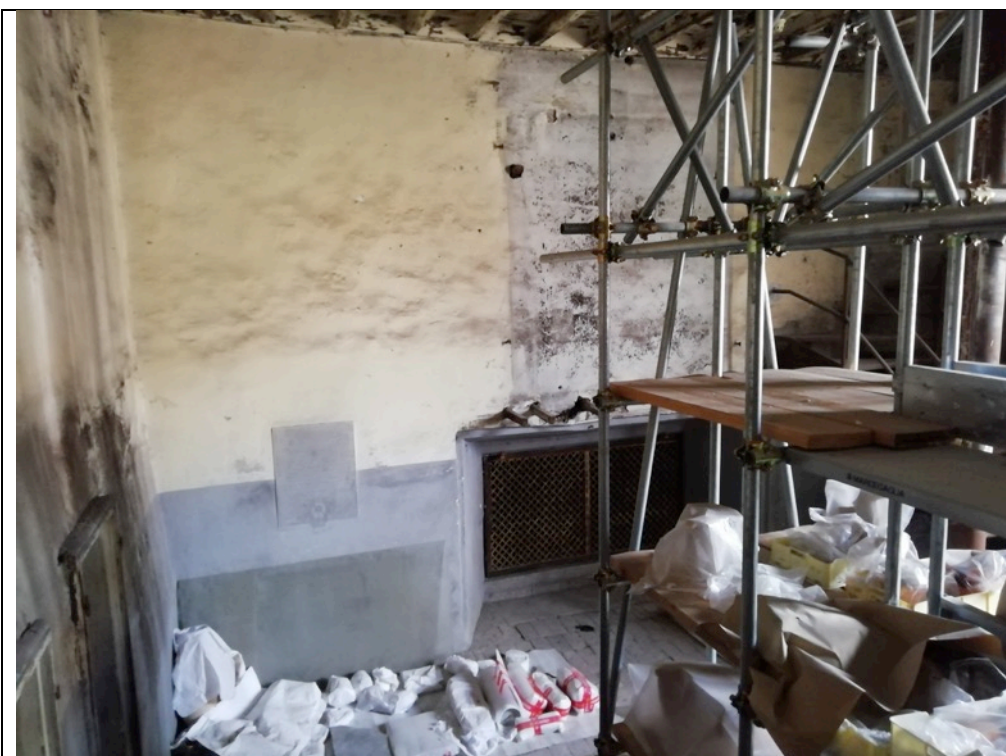
DOCUMENTAZIONE FOTOGRAFICA – Stato di conservazione

Lo stato di conservazione della pittura originale non è facilmente indagabile perché quest'ultima è situata al di sotto di strati di rifacimento che interessano la superficie di tutte le pareti, lasciando intravedere solo qualche area al di sotto.

Nel complesso la pellicola pittorica, dove visibile, risulta piuttosto decoesa ed abrasa. Gli strati di sovrapposizione appaiono in vaste aree anch'essi degradati e parzialmente distaccati. Non è possibile stabilire al momento l'estensione della superficie pittorica originale sottostante. Si notano vaste aree con presenza di efflorescenze saline e macchie più scure. Tutta la superficie appare coperta da uno spesso strato di depositi incoerenti. Gli strati d'intonaco, indagabili solo nella parte in basso, risultano distaccati in aree circoscritte di dimensioni piuttosto variabili. Per valutare lo stato di conservazione dei dipinti murali saranno necessari dei saggi stratigrafici.

L'epigrafe posizionata nella parte inferiore della parete ovest si presenta in buono stato conservativo, ma ricoperta da depositi incoerenti e parzialmente coerenti. L'iscrizione sulla lastra marmorea inserita vicino la scala, è divisa in due parti; quella sottostante si distingue dalle dimensioni minori. Tutte le lastre murate presentano macchie e depositi parzialmente coerenti.

Cause di tipo chimico, fisico e biologico. In relazione alla tecnica esecutiva, il degrado è legato prevalentemente alla presenza di umidità. Marcata in alcune aree la presenza di infiltrazioni di acqua.

Complessivamente intonaci e pittura sovrastante si trovano in mediocre stato di conservazione

Sarà necessario accertarsi preventivamente della condizione delle coperture del tetto per stabilire se sarà possibile procedere con l'intervento di restauro delle pareti dipinte. Il fenomeno di infiltrazione delle acque meteoriche dovrà ritenersi totalmente concluso e le murature completamente asciutte.

Dopo aver effettuato un intervento complessivo di depolveratura e messa in sicurezza di eventuali parti pericolanti, sarà indispensabile procedere con l'esecuzione di saggi stratigrafici su tutte le pareti a tre quote differenti dal basso verso l'alto e nella quantità di almeno sei saggi per parete della misura di cm 20 x 20.

Successivamente si procederà con l'intervento di consolidamento da eseguirsi con iniezioni, a diverse profondità, di malte idrauliche premiscelate a base di calce e polveri. Gli strati superficiali interessati da distacchi laminari potranno prevedere iniezioni a base di nanomateriali o resine acriliche in emulsione.

Le lastre marmoree murate dovranno essere accuratamente pulite per rimuovere macchie e depositi di varia natura.

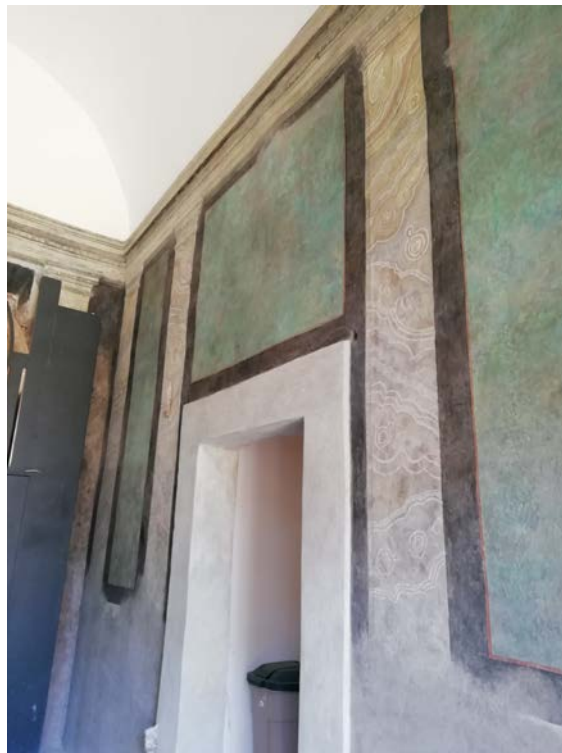
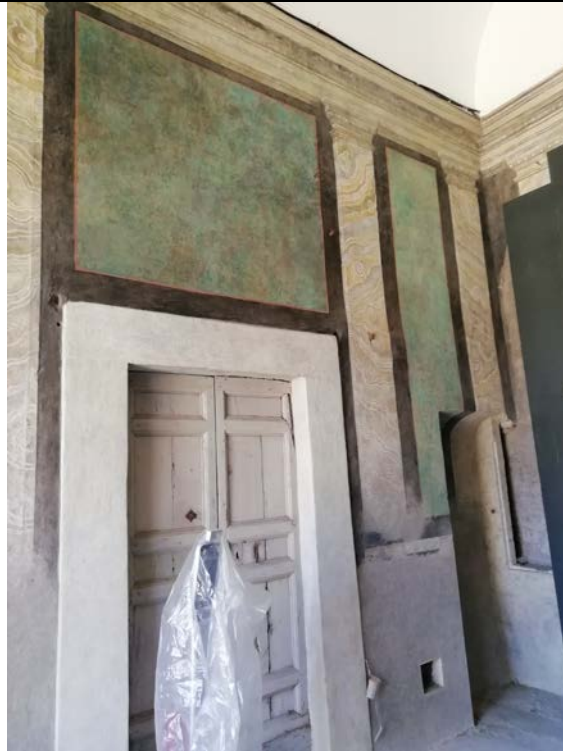
Pareti NORD e SUD

STATO DI CONSERVAZIONE	
<p><u>Pareti NORD e SUD</u> I dipinti murali recentemente restaurati si presentano in buono stato conservativo.</p> <p><u>Parete EST</u> L'unica porzione di dipinti murali che presenta uno stato di conservazione precario è quella posizionata sulla controfacciata dell'arco d'ingresso. Questi dipinti murali non sono stati ancora oggetto di intervento di restauro poiché la muratura dell'arco che adornano presenta seri difetti strutturali. Al momento il posizionamento di alcuni puntelli ne impedisce il crollo strutturale. Sarà quindi necessario prima mettere in sicurezza la porzione di muratura, effettuando il consolidamento della struttura (ad opera di una ditta edile specializzata sotto la direzione di un ingegnere strutturista e con la supervisione, per le superfici decorate, di un restauratore dei beni culturali). I materiali e le modalità del consolidamento strutturale dovranno essere concordati con il restauratore. Solo in un secondo momento si potrà effettuare il restauro della superficie dipinta.</p> <p>Una volta messa in sicurezza il paramento murario, si potrà procedere con la pulitura dei dipinti, il consolidamento superficiale della pellicola pittorica, le stuccature di superficie e la reintegrazione</p>

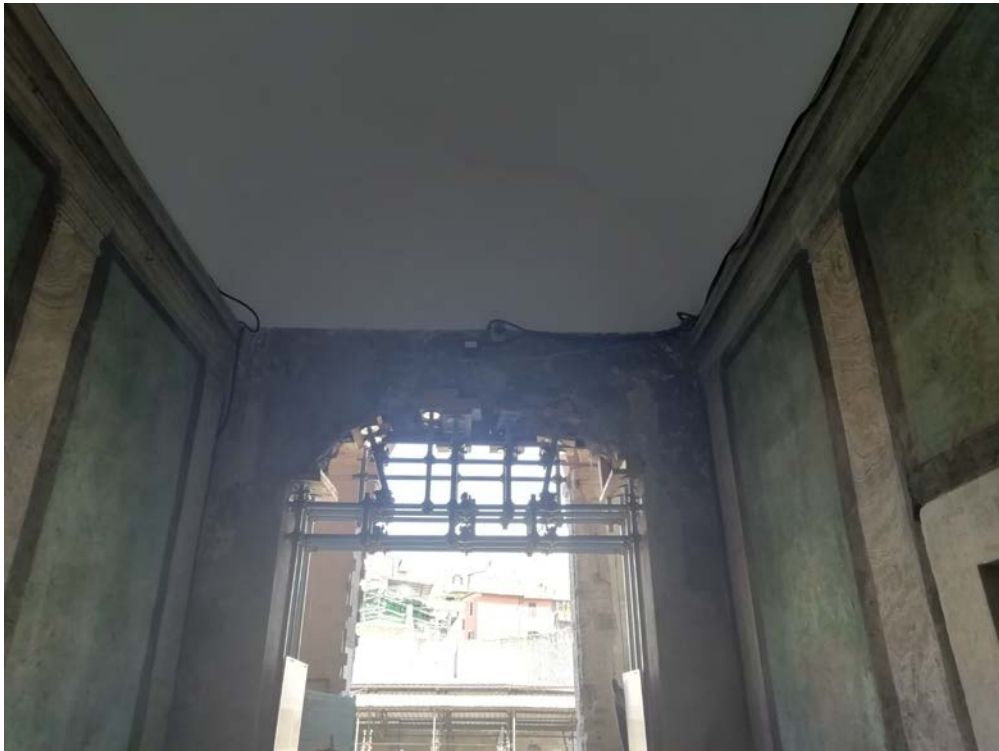
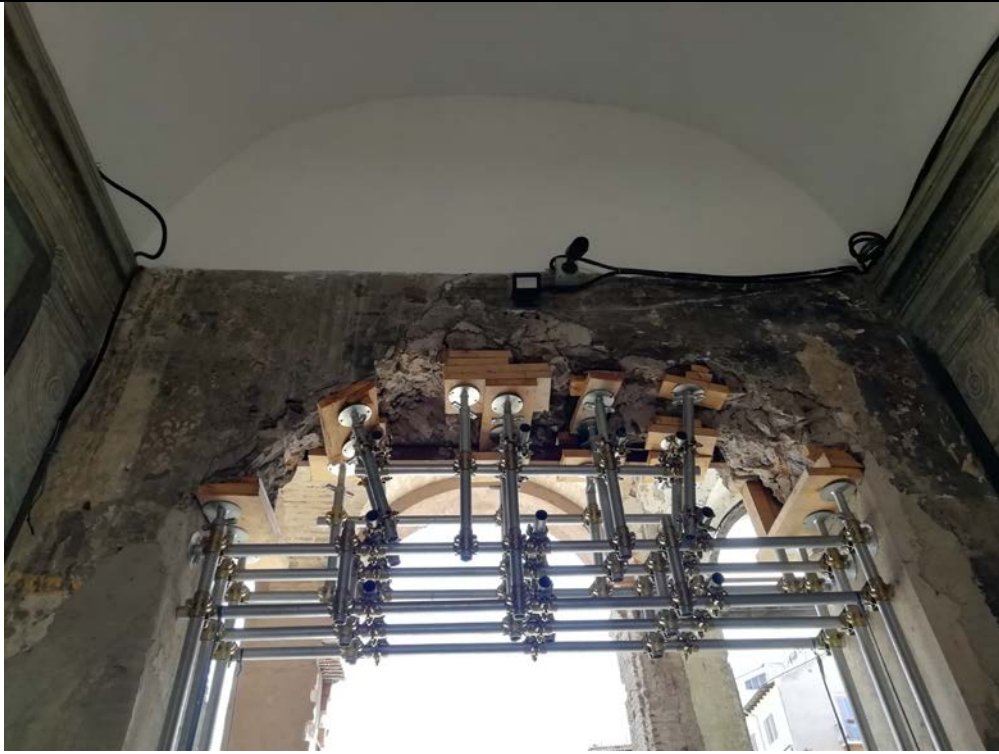
Parete EST

degli ultimi quattro secoli	<p>d'accesso alla Cripta, perlopiù carrabile, ha esposto, nel tempo, le superfici alle problematiche conservative riferibili all'accumulo consistente di sostanze inquinanti. Sono state individuate nella parte inferiore e vicino alle porte, almeno quattro strati di ridipinture. Si è resa inoltre visibile, in una porzione dei dipinti, tracce di un diverso motivo figurativo. E' quindi ipotizzabile che nel tempo sia mutata la decorazione pittorica a causa della continua ristrutturazione dello spazio.</p> <p>In un tempo più recente, inoltre, sono stati messi in sicurezza alcuni frammenti di intonaco decorato con l'utilizzo di una garza e resina sintetica.</p>
<p>2. Anno 2018-2019 Restauratrice Cecilia Bernardini Con ausilio di: Gabriella Gaggi, Daniela Milani e Silvia Ramini</p>	<p>L'androne di accesso è stato oggetto di un recente restauro conservativo.</p> <p>OGGETTO DI RESTAURO: pareti NORD e SUD</p> <p>Durante la prima fase sono stati effettuati consolidamenti di profondità (malta premiscelata Ledan TB1 e, ove necessario, argilla espansa) ed interventi di puntellatura degli intonaci volti a ridurre le deformazioni della parete. In seguito si è proceduto con la pulitura dei depositi incoerenti, coerenti, delle ridipinture alterate (tramite una miscela di carbonato di ammonio, EDTA dibasico e sali di ammonio quaternario), e delle vecchie velature (mediante diluente nitro). E' stata poi consolidata la pellicola pittorica tramite resina acrilica in soluzione acquosa (Primal AC33 al 5%), e rimossi i materiali elettrici moderni e gli elementi metallici, ad eccezione di quelli antichi che sono stati trattati con un inibitore di corrosione (Fertan) e poi protetti con una resina acrilica (Paraloid B60 al 5% in acetone). Durante la fase finale, sono state effettuate le stuccature di profondità e di superficie. L'intervento è stato concluso con la reintegrazione pittorica per la presentazione estetica: a velatura con acquarello sulle parti originali, a velatura con tempera nelle porzioni dove la decorazione antica era ricostruibile. Laddove non erano conservate tracce dell'originale, non si è proceduto con la reintegrazione.</p> <p>Parete EST non restaurata.</p>

estetica.
<p>Cause e meccanismi di degrado</p> <p>Cause di tipo chimico, fisico e biologico favorite dall'azione degli agenti atmosferici. Inquinamento da gas di scarico</p>
<p>Valutazione generale del degrado</p> <p>- I dipinti murali delle pareti laterali nord e sud si trovano attualmente in buono stato conservativo in conseguenza degli interventi di restauro eseguiti.</p> <p>- Contrariamente quelli che decorano l'arco d'ingresso della controfacciata nella parete est, non ancora oggetto d'intervento, si trovano in pessimo stato conservativo. Gli strati d'intonaco si mostrano con forti sconnessioni e perdita di materiale fin negli strati di profondità. Lesioni visibili della muratura e parti pericolanti ne hanno imposto il puntellamento eseguito con la realizzazione di una struttura metallica di contenimento e sicurezza. Le superfici si mostrano fortemente annerite tanto da non rendere visibile lo strato di pittura sottostante fortemente lacunoso.</p>

<p>INTERVENTO CONSERVATIVO</p>
<p>Tipologia intervento</p> <p><u>Parete EST</u></p> <p>Verifica dello stato di conservazione e proposta metodologica d'intervento di restauro dei dipinti murali posizionati sulla controfacciata dell'arco d'ingresso.</p> <p>Il restauro dovrà prevedere la messa in sicurezza degli strati d'intonaco attraverso un'azione di consolidamento strutturale e successivamente il consolidamento degli strati originali costitutivi più superficiali d'intonaco e di pittura. Precedentemente si dovrà intervenire con un'accurata operazione di preparazione all'intervento strutturale, avendo cura di assicurare le parti pericolanti con malte idonee a base di calce e polveri e, dove non sarà possibile, con bendaggi e velature provvisorie. Si dovranno chiudere tutte le vie di fuoriscita del materiale consolidante con stuccature anche delle microfessurazioni.</p> <p>Successivamente si dovrà procedere con l'eliminazione dei depositi incoerenti e corenti dalla superficie per restituire una visione chiara degli strati sottostanti, eseguire tasselli stratigrafici e procedere al descialbo e alla rifinitura della pulitura. Le lacune d'intonaco andranno risarcite per mezzo di stuccature da eseguirsi con calce e polveri idonee per granulometria e colore.</p> <p>La presentazione estetica dovrà armonizzare le superfici, al termine del descialbo e della pulitura, a quelle delle pareti laterali adottando una soluzione simile, nella reintegrazione pittorica, a quella adottata durante l'intervento conservativo 2018-2019 in modo da ottenere una visione d'insieme unitaria dell'androne d'accesso.</p> <p><u>L'intervento di messa in sicurezza, da eseguirsi per mezzo di iniezioni di consolidamento strutturale di premiscelati idraulici a base di calce e polveri sarà eseguito da operai specializzati sotto la supervisione di strutturista e restauratore.</u></p>

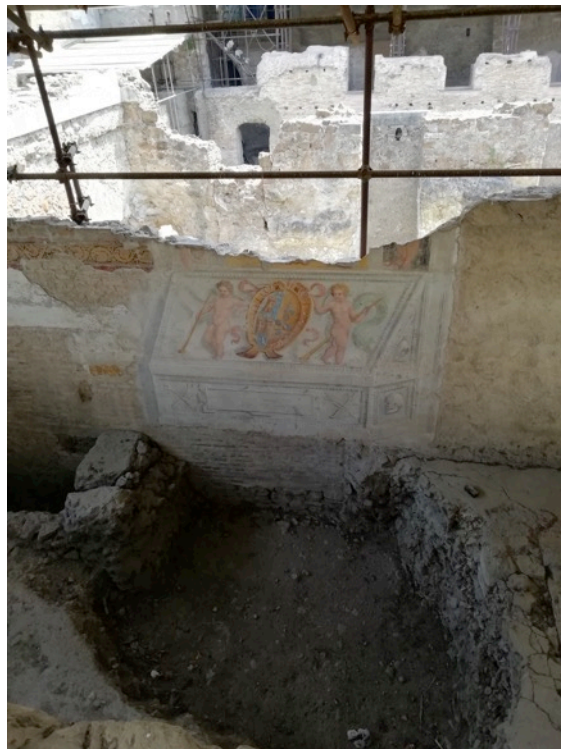
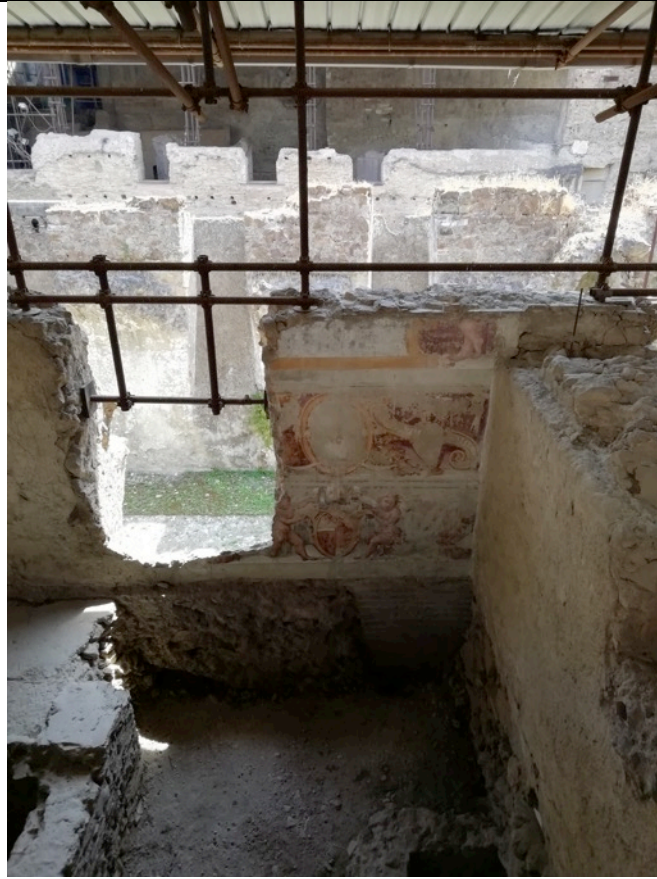
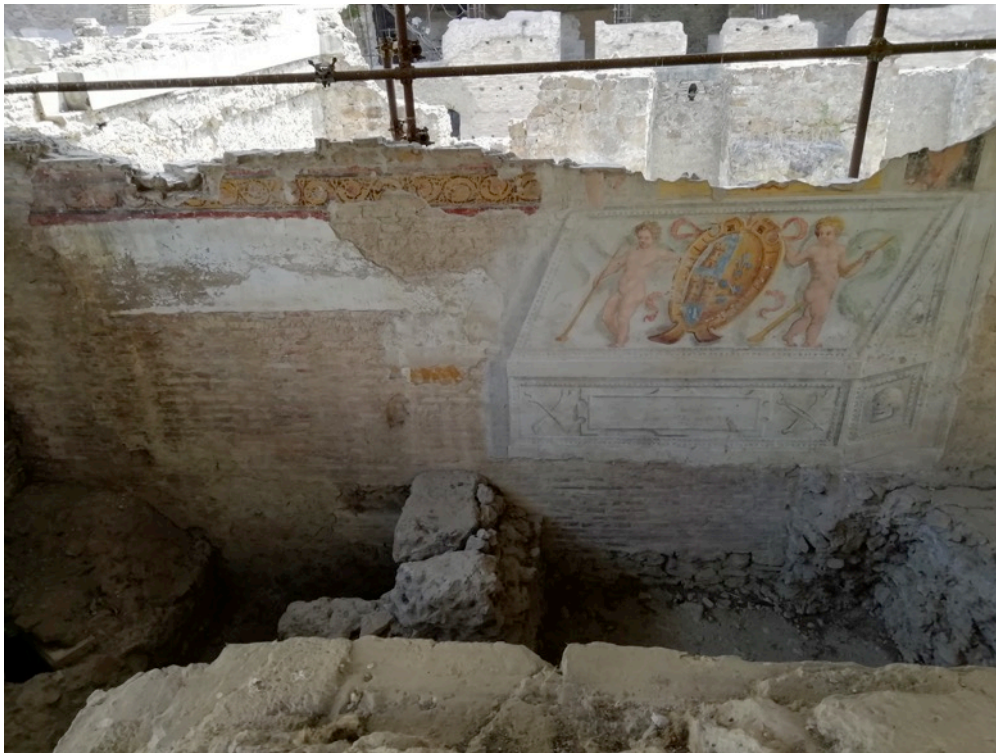
DOCUMENTAZIONE FOTOGRAFICA – Stato di conservazione

Cause e meccanismi di degrado	
<p>Cause di tipo chimico, fisico e biologico favorite dall'azione degli agenti atmosferici e dalla luce solare. Sarà necessario rimuovere la copertura provvisoria e progettarne una definitiva.</p> <p>La funzione principale della copertura è quella di offrire una valida protezione e riparo dai principali fattori di rischio ambientale. Pertanto la copertura dovrà soddisfare le seguenti esigenze:</p> <ul style="list-style-type: none"> - Protezione dall'azione diretta delle acque meteoriche - Protezione dai fenomeni di condensazione e dall'effetto serra - Protezione dalle acque di scorrimento - Protezione dall'irraggiamento diretto della luce solare e schermatura termica dai raggi ultravioletti e infrarossi - Protezione dai venti prevalenti e dall'aggressione delle polveri inquinanti <p>La copertura dovrà inoltre:</p> <ul style="list-style-type: none"> - Garantire un'adeguata raccolta delle precipitazioni meteoriche e un loro corretto allontanamento; - Prevenire la crescita biologica nel terreno circostante le murature dove sono localizzati gli affreschi, evitando che il terreno circostante venga bagnato, così da non creare delle zone umide e la proliferazione di microrganismi sui dipinti murali; - Prevenire il fenomeno di risalita capillare nelle murature dove sono localizzati gli affreschi. <p>Sarà necessario programmare una manutenzione continua dell'area da eseguirsi in modo facile ed agevole. Garantire la durabilità delle protezioni, la visibilità dei dipinti murali e la conservazione delle strutture da proteggere.</p> <p>Se l'ambiente sarà accessibile al pubblico, per prevenire danni antropici, sarà necessario prevedere un sistema per tenere a distanza i visitatori.</p>

Valutazione generale del degrado	
I dipinti murali si presentano in discreto stato conservativo.	
INTERVENTO CONSERVATIVO	
Tipologia intervento

Sarà necessario prevedere un controllo annuale della copertura e una manutenzione scadenzata secondo necessità sia della copertura sia dei dipinti murali.
