Intervento n. 8 - *URBS. Dalla città alla campagna romana*
Museo Nazionale Romano
Sotto-Intervento n. 4: “Crypta Balbi – Completamento del recupero del lotto
prospiciente Via Caetani e Chiostro rinascimentale”
CUP F84H21000070001

DOCUMENTO DI INDIRIZZO DELLA PROGETTAZIONE

**ALLEGATO 7: RELAZIONE E SCHEDE TECNICHE DESCRITTIVE DEGLI ELEMENTI ED INTERVENTI IN MATERIA
DI RESTAURO DELLE SUPERFICI**

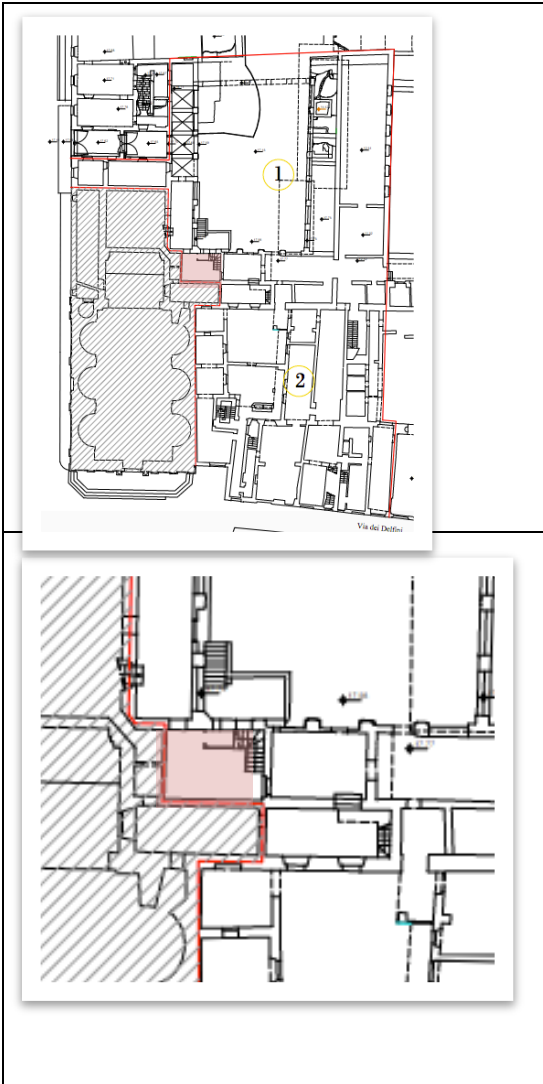
Condizioni ambientali
 Il locale è posizionato al piano primo ed è confinante con l'esterno per intero lungo il lato ovest e parzialmente nei lati nord e sud.
 Al piano secondo sono ben visibili i segni di un'importante infiltrazione di acqua meteorica proveniente da sconnessioni della copertura. È stato infatti pericolosamente danneggiato il soffitto costituito da travi di legno. Il percolamento dell'acqua è evidente sulla parete nord del piano secondo

sino a quello inferiore oggetto d'interesse. Il problema sembrerebbe pregresso, le gore e le aree interessate dall'infiltrazione sono asciutte. Tuttavia sarà necessario accertarsi dello stato della copertura prima di avviare gli interventi conservativi sulle pareti decorate.
L'ambiente risulta nel complesso umido e illuminato dalle aperture posizionate in alto.

Nel complesso la pellicola pittorica, dove visibile, risulta piuttosto decoesa ed abrasa. Gli strati di sovrapposizione appaiono in vaste aree anch'essi degradati e parzialmente distaccati. Non è possibile stabilire al momento l'estensione della superficie pittorica originale sottostante. Si notano vaste aree con presenza di efflorescenze saline e macchie più scure. Tutta la superficie appare coperta da uno spesso strato di depositi incoerenti. Gli strati d'intonaco, indagabili solo nella parte in basso, risultano distaccati in aree circoscritte di dimensioni piuttosto variabili. Per valutare lo stato di conservazione dei dipinti murali saranno necessari dei saggi stratigrafici.

Cause di tipo chimico, fisico e biologico. In relazione alla tecnica esecutiva, il degrado è legato prevalentemente alla presenza di umidità. Marcata in alcune aree la presenza di infiltrazioni di acqua.

Sarà necessario accertarsi preventivamente della condizione delle coperture del tetto per stabilire se sarà possibile procedere con l'intervento di restauro delle pareti dipinte. Il fenomeno di infiltrazione delle acque meteoriche dovrà ritenersi totalmente concluso e le murature completamente asciutte.

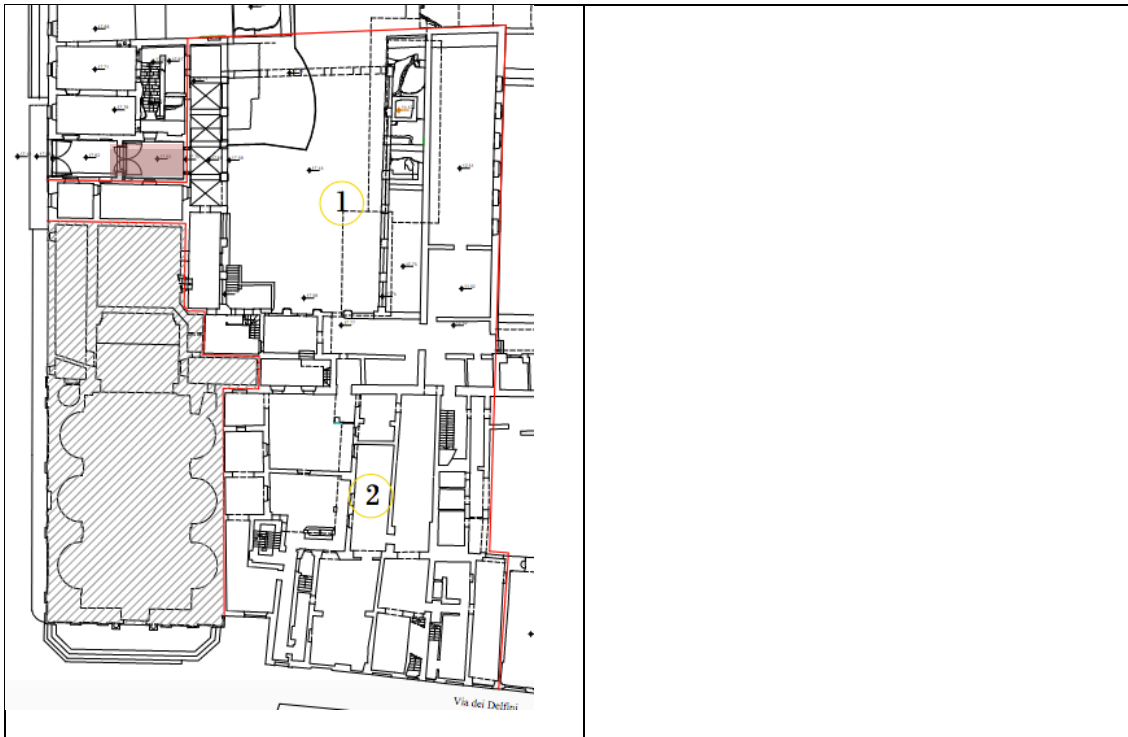
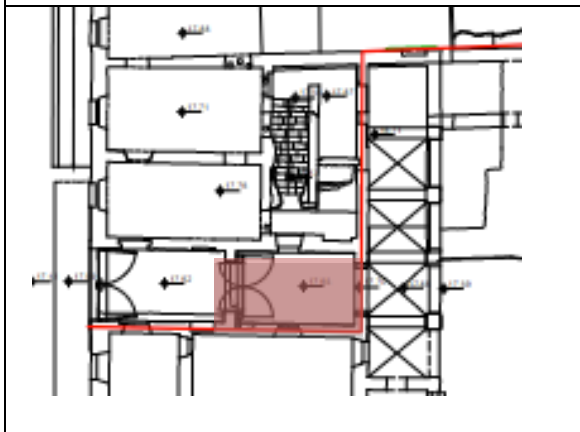
STATO DI CONSERVAZIONE	
<p><u>Pareti NORD e SUD</u> I dipinti murali recentemente restaurati si presentano in buono stato conservativo.</p> <p><u>Parete EST</u> L'unica porzione di dipinti murali che presenta uno stato di conservazione precario è quella posizionata sulla controfacciata dell'arco d'ingresso. Questi dipinti murali non sono stati ancora oggetto di intervento di restauro poiché la muratura dell'arco che adornano presenta seri difetti strutturali. Al momento il posizionamento di alcuni puntelli ne impedisce il crollo strutturale. Sarà quindi necessario prima mettere in sicurezza la porzione di muratura, effettuando il consolidamento della struttura (ad opera di una ditta edile specializzata sotto la direzione di un ingegnere strutturista e con la supervisione, per le superfici decorate, di un restauratore dei beni culturali). I materiali e le modalità del consolidamento strutturale dovranno essere concordati con il restauratore. Solo in un secondo momento si potrà effettuare il restauro della superficie dipinta.</p> <p>Una volta messa in sicurezza il paramento murario, si potrà procedere con la pulitura dei dipinti, il consolidamento superficiale della pellicola pittorica, le stuccature di superficie e la reintegrazione</p>
